Korrosionsprobleme an historischen Orgel- instrumenten der Metropolregion Nordwest

Pilotprojekt zur Erforschung der Ursachen und Entwicklung möglicher Schutzmaßnahmen

Bremen, Dezember 2015

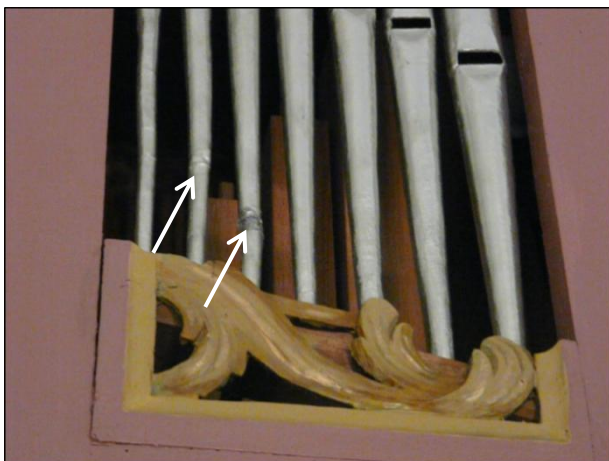
Vor den Orgeln stehend, wie in Abb. 1 im Kapitel 2 dargestellt, sind die Schäden nicht auf den ersten Blick ersichtlich. Doch aus der Nähe sind im Pfeifenfuß unterhalb des Labiums Auswölbungen, Risse und auch Löcher sichtbar, siehe Abb. 2.

Abb. 2: Korrosionsschäden an den Pfeifenfüßen der Orgel in Belum im Jahre 2012

Die Auswölbungen entstehen dadurch, dass die sich im Inneren bildenden Korrosionsprodukte mit einer Volumenvergrößerung einhergehen. Bereits diese Volumenvergrößerung führt zu einem Verklemmen der Pfeifen in den Holzbrettern und beeinflusst die Tonlage.

Sind die Pfeifenfüße so geschädigt, dass Löcher entstanden sind, können diese Pfeifen nicht mehr gespielt werden und das Material muss vom Orgelbauer ersetzt werden. Üblicherweise wird dafür Material der historischen Zusammensetzung (größtenteils aus Blei bestehend) im Pfeifenfuß ausgetauscht.

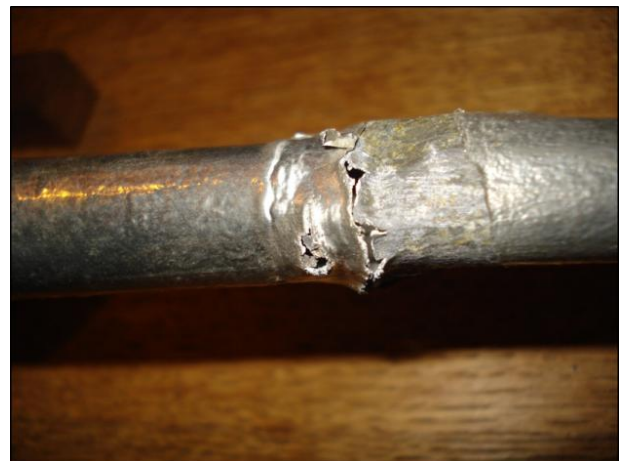
Abb. 3: Defekte Prospektpfeife Belum

Ein Beispiel einer defekten Prospektpfeife zeigt Abb. 3 Von der Fa. Orgelbau West wurde eine originale Pfeife von 1550, die „Principal 8 Fuß“ für Untersuchungen zur Verfügung gestellt, siehe Abb. 4. Sie stammt aus der Orgel in Belum.

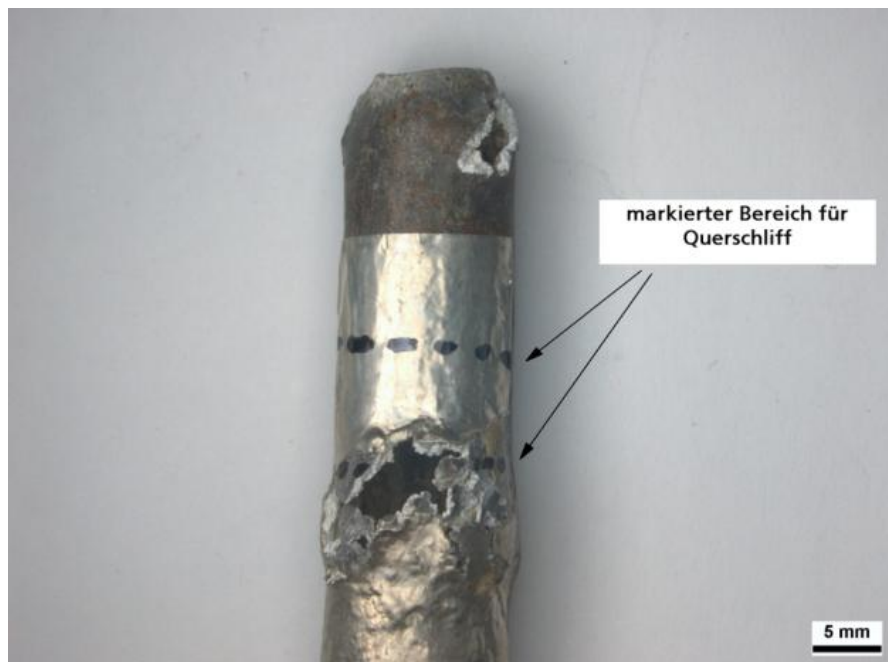
Abb. 4: „Principal 8 Fuß“ Originalteil von 1550, zur Verfügung gestellt durch „Orgelbau West“ (Belum)

Diese Pfeife war mehrfach zerstört und auch bereits mit Folie repariert worden. Es wurde ein Bereich für die Materialuntersuchung mittels metallografischen Querschliffs ausgewählt, siehe Abb. 5. Die Darstellung des Querschnittes durch die defekte Pfeife im Lochbereich (roter Rahmen) zeigt das Ausmaß des Bleifraßes an dieser historischen Pfeife. Umlaufend existiert kaum noch ein Bereich ohne Korrosion. Es ist auch deutlich zu erkennen, dass die Korrosion von innen beginnt und sich nach außen „durchfrisst“. Die hellen Bereiche entsprechen der ursprünglichen historischen Bleilegierung, die gelöteten Reparaturstellen haben meist einen Sn-Anteil. Die Korrosion hat zum großen Teil bereits die Hälfte der Wanddicke

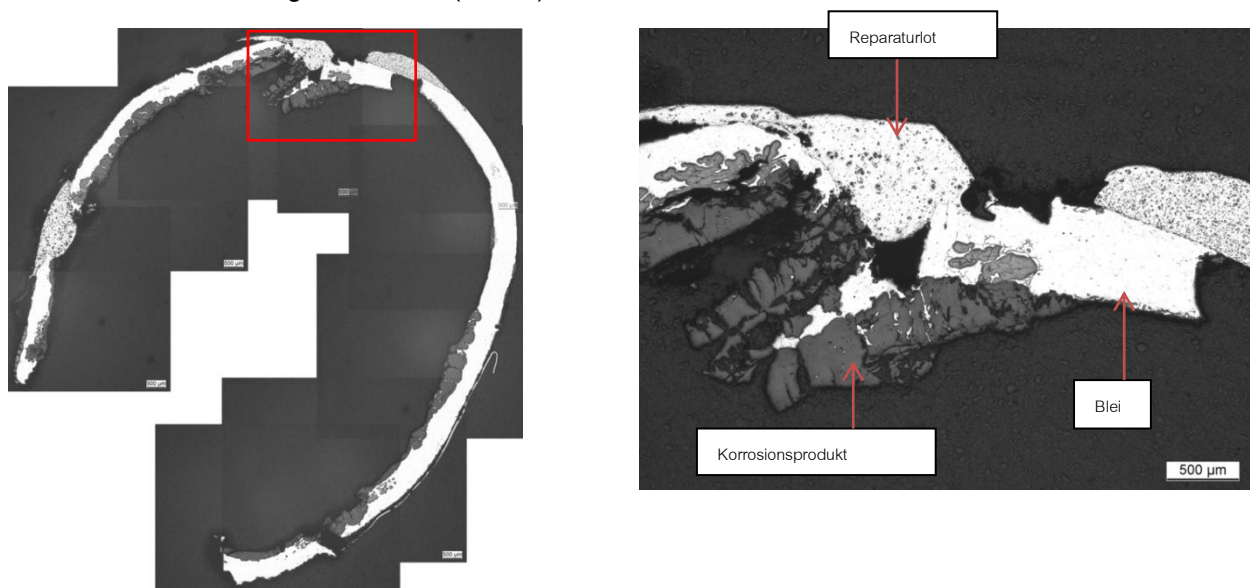
Abb. 5: Metallografischer Querschliff durch die „Principal 8 Fuß“ im Überblick (links) und im Detail (rechts)

der Pfeife eingenommen. Detailliert sind diese Schäden im rechten Teilbild der Abb. 5 ersichtlich.

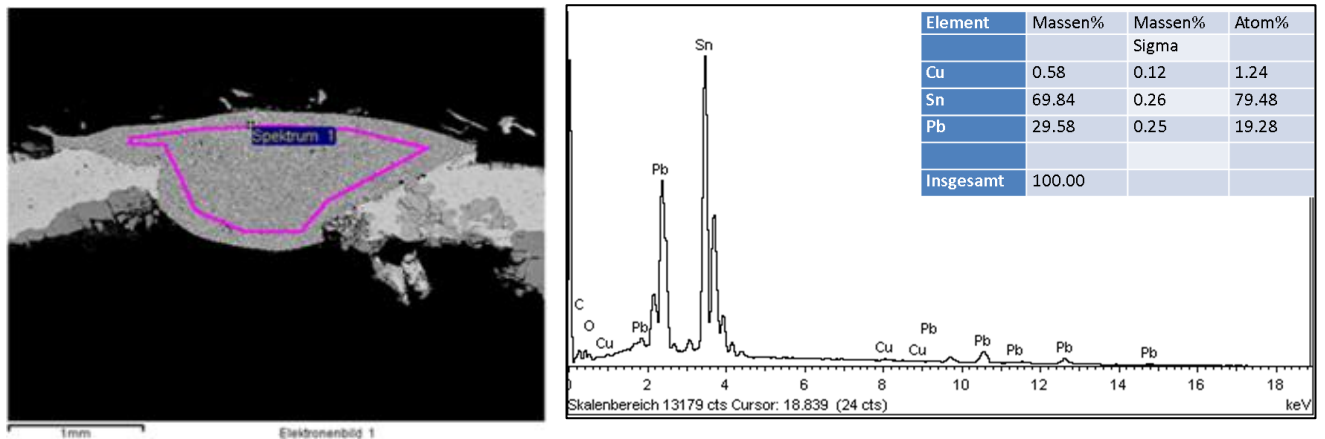
Abb. 6: EDX- Messung an einer Reparaturstelle der Pfeife „Principal 8 Fuß“ Belum

Nach Auswertung der EDX- Messung besteht das Reparaturlot (Abb. 6) aus ca. 70% Sn, ca. 30% Pb und Spuren von Cu, und das Originalpfeifenmaterial (Abb. 7) einmal zu 100% aus Pb.

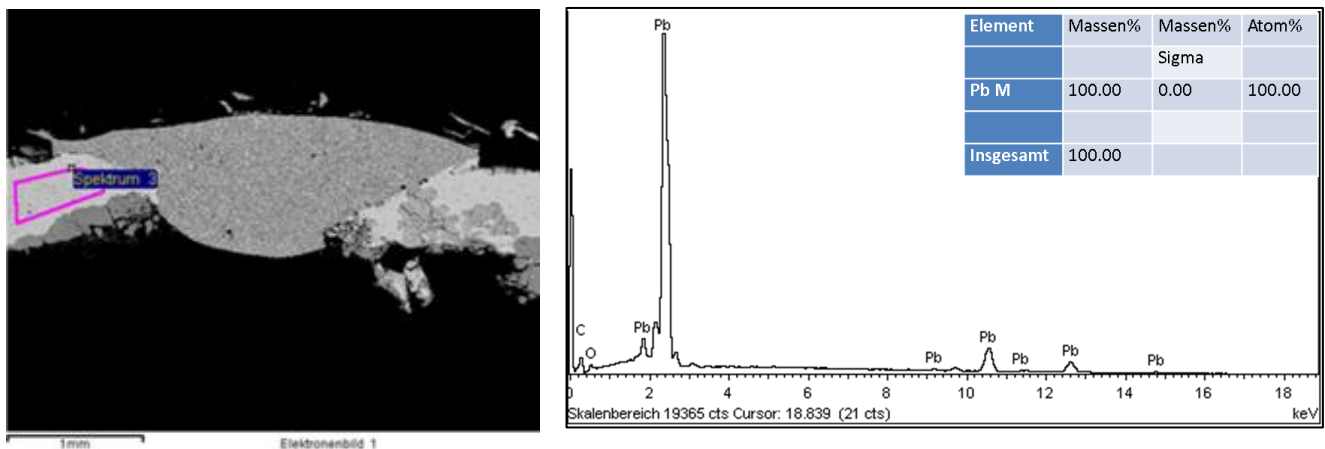
Abb. 7: EDX- Messung an einer Stelle des ursprünglich historischen Materials der Pfeife „Principal 8 Fuß“ Belum

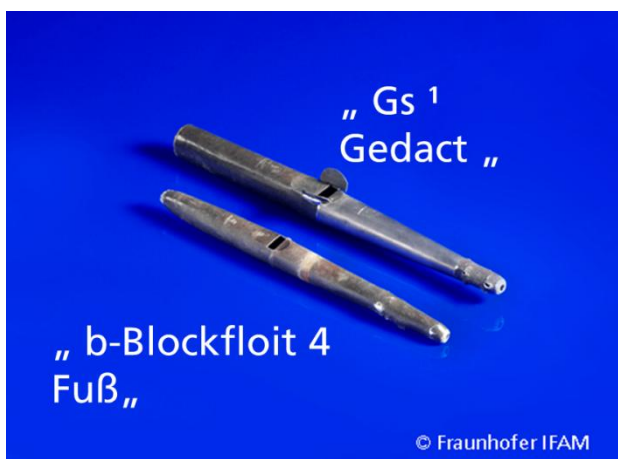
Die Orgel in Mariendrebber wurde 1991 restauriert, 2006 wurden bereits wieder Reparaturen notwendig, zu diesem Zeitpunkt wurden Löcher mit Lötzinn gefüllt. Von der Fa. Orgelbau Klaist in Bonn, die zu diesem Zeitpunkt für die Orgel in Mariendrebber zuständig war, wurden vorerst zwei Pfeifen zu reinen Dokumentationszwecken zur Verfügung gestellt (Abb. 8).

Abb. 8:
Durch Korrosion geschädigte Pfeifen „b-Blockflöit 4 Fuß“ und „Gs1 Gedact“, Originalpfeifen aus Baujahr 1659 (Mariendrebber)

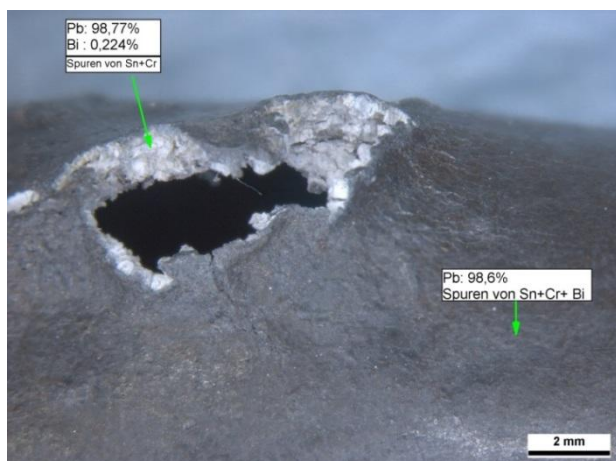
Abb. 9: Mit XRF ermittelte Zusammensetzung des historischen Pfeifenmaterials der Orgel in Mariendrebber: Pb mit Spuren von Sn, Cr, Bi

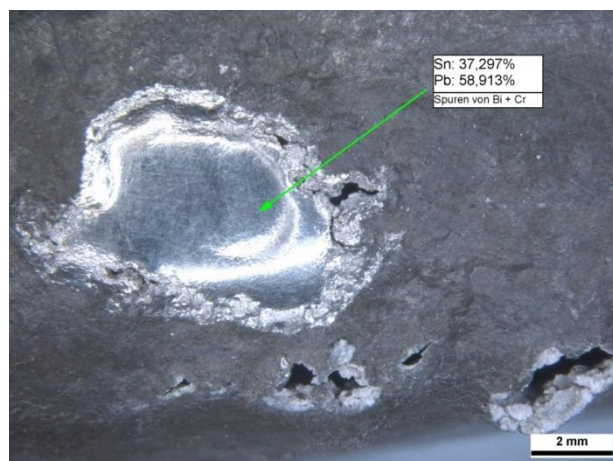
Abb. 10: Reparaturstelle an der historischen Pfeife „b-Blockflöit 4 Fuß“ der Orgel in Mariendrebber: Mischung aus Pb und Sn mit Spuren von Bi und Cr

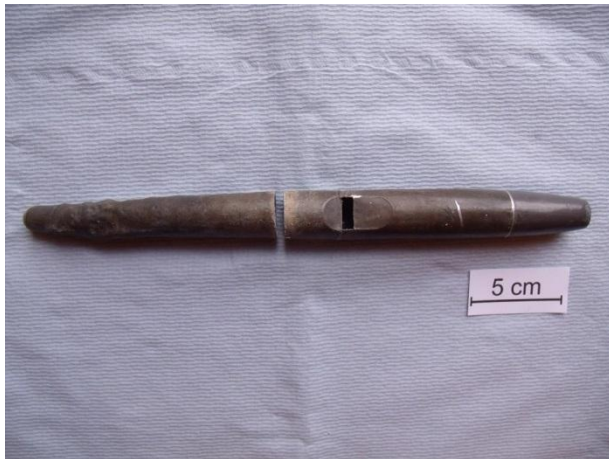
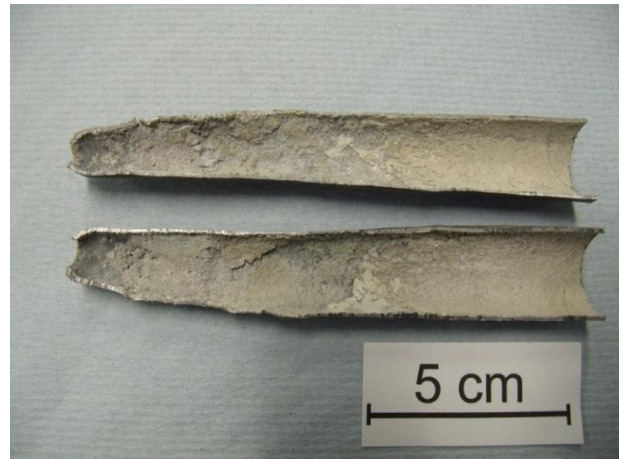
Das Ausmaß der Korrosion in den befallenen Pfeifen wurde sichtbar nach der Möglichkeit, eine der Pfeifen unterhalb des Labiums abzutrennen und längsseitig zu halbieren. In Abb. 11 wird ersichtlich, dass die Korrosion flächendeckend bis zur abgetrennten Länge stattgefunden hat, überall im Innern des Pfeifenstückes ist der helle Belag der Korrosionsprodukte zu sehen.

Abb. 11: Durchtrennter Pfeifenfuß einer historischen Blockflöte mit abgelagerten Korrosionsprodukten im Innern

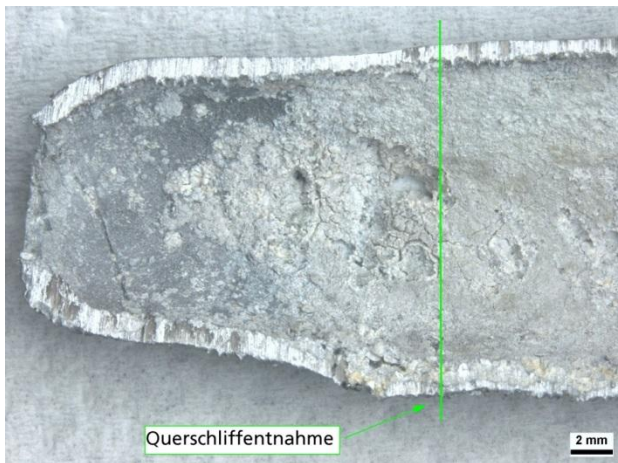
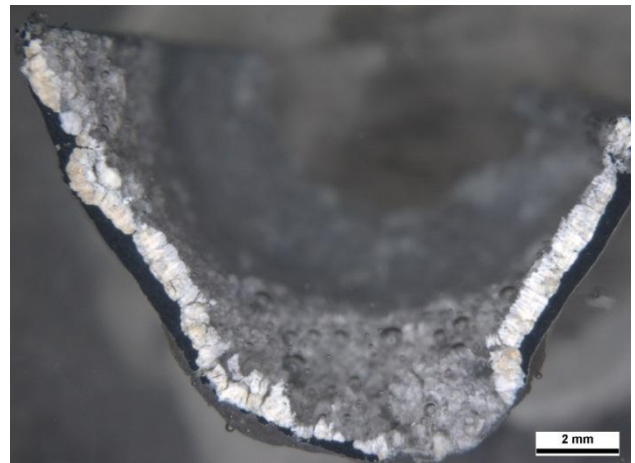
Im Querschnitt durch Hauptkorrosionsstellen wird ersichtlich, wie sich die Korrosionsprodukte in die historische Legierung „hineingefressen“ haben. Auf dem rechtsseitigen Bild der Abb. 12 erkennt man, dass die Korrosionsprodukte mehr als die Hälfte der Wandstärke der Pfeife eingenommen haben. Es kann keine Aussage dazu getroffen werden, in welcher Zeit diese starke Zersetzung stattgefunden hat.

Abb. 12: Präparation durch den Querschnitt der korrodierten Pfeife: weiß aussehender Korrosionsbelag auf dunklem Pfeifenmaterial

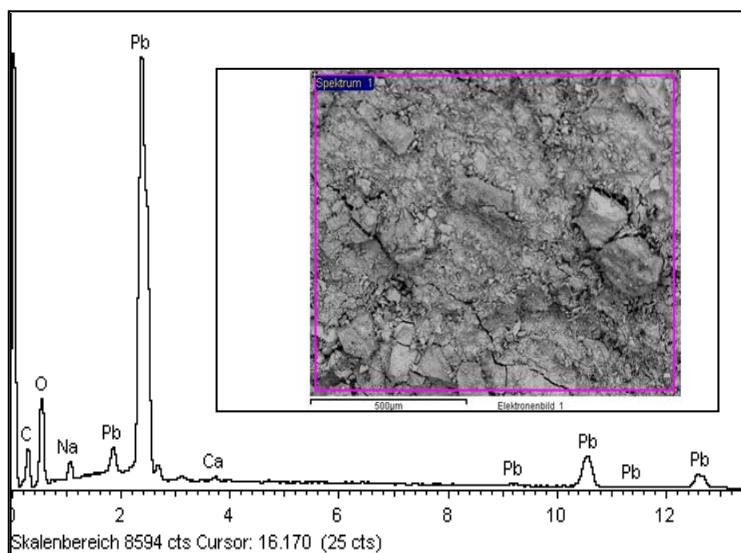
Mittels EDX wurden die Korrosionsprodukte auf der Pfeifeninnenseite untersucht, siehe Abb. 13. Doch mit dem EDX-Verfahren kann nur auf die einzelnen Elemente geschlossen werden, so wurden Pb, O, C und Spuren von Ca nachgewiesen. Der Nachweis der Korrosionsverbindung kann damit nicht erfolgen.

Abb. 13: EDX-Untersuchung und Messergebnis an den Korrosionsprodukten

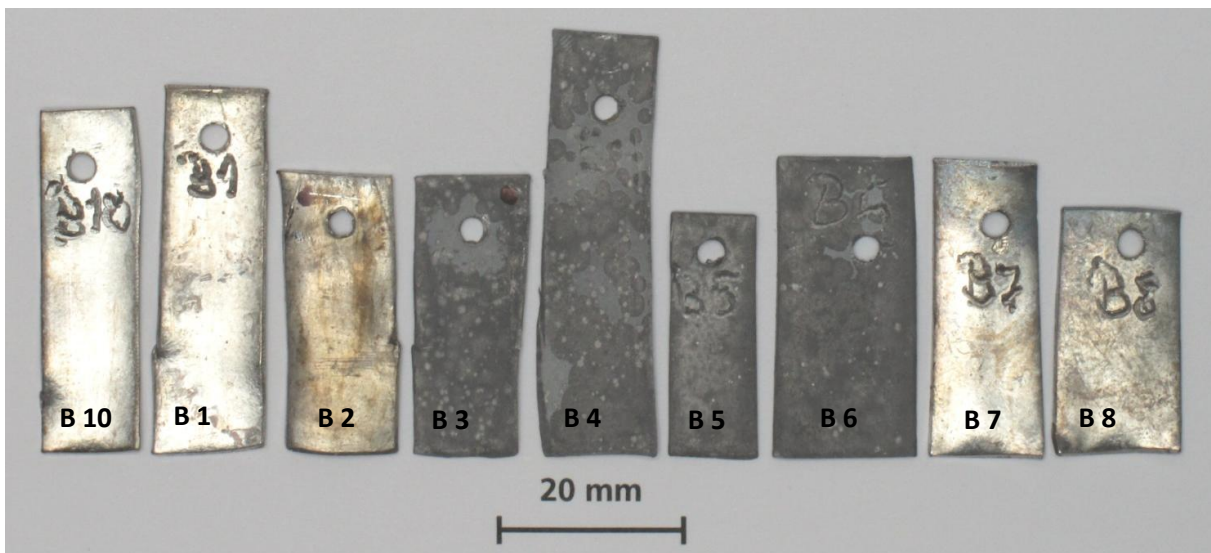
In Abb. 14 sind die Proben, die in Belum für 3 Monate ausgelagert wurden, dargestellt. Auffallend ist, dass die Proben B3 bis B4, die in den Windladen ausgelagert wurden () sehr stark ins gräuliche angelaufen sind.

Abb. 14: Bleicoupons nach drei Monaten Auslagerung in der Orgel von Belum

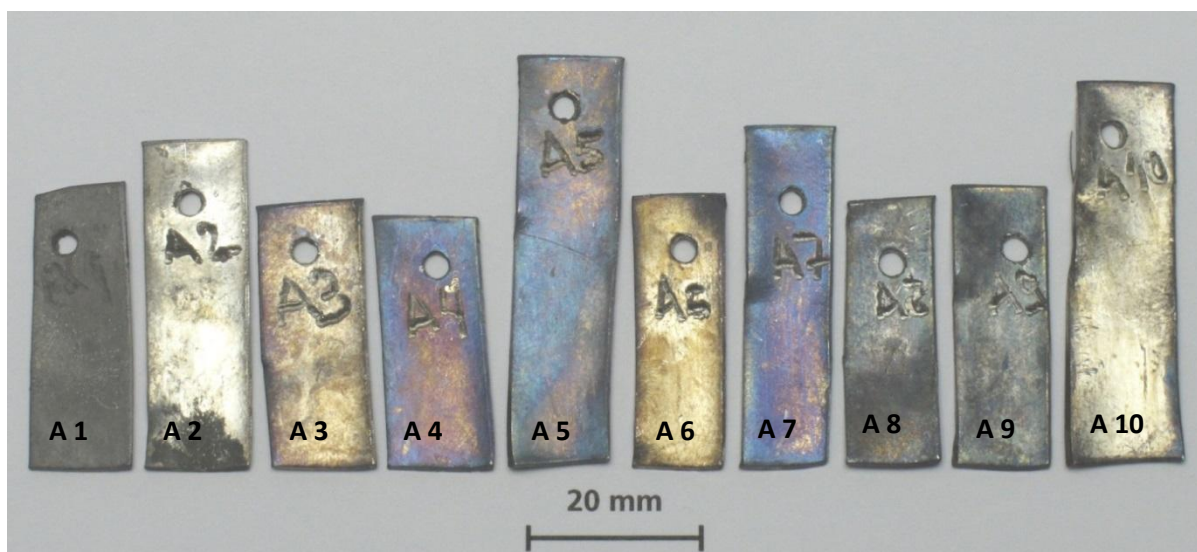
Die Situation in Mariendrebber zeigt sich grundsätzlich nicht unterschiedlich zu Belum, wenngleich die Korrosionserscheinungen hier in dem Zeitraum von ca. 3 Monaten nicht ganz so stark ausgeprägt waren. In Abb. 16 ist zu sehen, dass einige der hier ausgelagerten Proben ebenso Verfärbungen ins Gräuliche aufweisen. Bei den Oberflächenanalysen fällt auf, dass hier auf einigen Proben das Element Natrium (Na) in teilweise recht großen Anteilen wiedergefunden wurde (Tab. 4). Die Herkunft ist unklar, da Na üblicherweise als Salz vorliegt und somit nicht über die Gasphase übertragen werden kann. Es ist daher nicht auszuschließen, dass es sich hierbei um Artefakte/Kontamination handelt. Die Präsenz von Na wird aber auch nicht als maßgeblich für den Korrosionsvorgang angesehen. Neben Spuren von Schwefel (S) (auf einigen Proben) sowie Zinn (Sn), welches wohl als Legierungselement in dem verwendeten Blei vorliegt, wurden außer Blei, Sauerstoff und Kohlenstoff keine weiteren Elemente nachgewiesen, auch kein Chlor (Cl). Acetate wurden auf den Proben A1, A5 und A8 wiedergefunden. Die Schichtdickenbestimmung mittels Sputtern ergab für die Proben A1 ca. 210 nm und A2 zwischen 30 und 60 nm (Abb. 17). Ansonsten wurden für alle Proben Schichtdicken < 20 nm festgestellt. Die am stärksten korrodierte Probe A1, auf der auch Acetate wiedergefunden wurden, stammt wie in Belum aus der Windlade. Die Anwesenheit von Acetat auf den Proben A5 und A8 erscheint unklar.

Abb. 16: Bleicoupons nach drei Monaten Auslagerung in der Orgel von Mariendrebber
