*Maßnahmen zur Verminderung von
Bleikorrosion an Orgelpfeifen*

***Entwicklung von innovativen Maßnahmen zur
Verminderung von Bleikorrosion an Orgelpfeifen aus
dem 17. Und 18. Jhdt. am Beispiel ausgewählter
national wertvoller Kulturgüter von Arp Schnitger***

Laufzeit: 01.10.2016 – 31.12.2018
Förderkennzeichen: Az. 33580
Bremen, 2018

MPA Bremen /
Leibniz-Institut für Werkstofforientierte Technologien – IWT

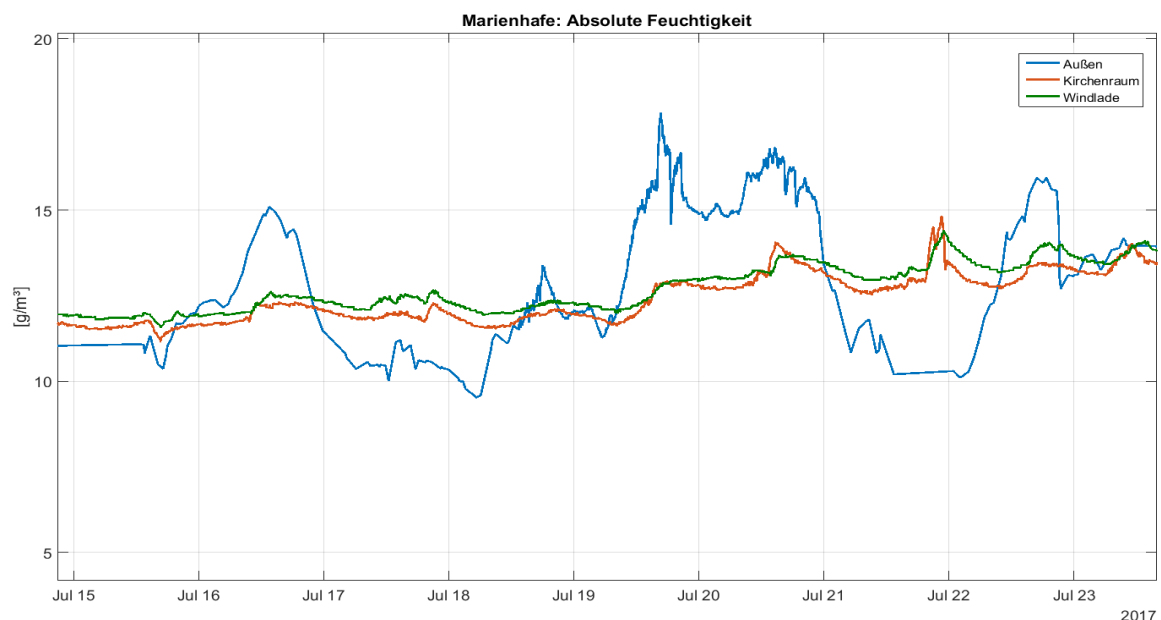
Die absoluten Feuchten in der Kirche und der Windlade laufen fast parallel und unterliegen nur geringen Schwankungen. Die absoluten Feuchtwerte außerhalb der Kirche dagegen schwanken sehr stark zwischen 10 und 17 g/m^3 .

Abb. 9: Messung der absoluten Feuchtigkeit im Marienhafe außerhalb der Kirche, im Kirchenraum und in der Windlade während einer extremen Witterungssituation im Juni 2017

öffnen, wenn die absolute Feuchtigkeit außen geringer ist als in der Kirche (hier am 17.07. und am 21.07.). Umgekehrt sollte man die Belüftung nicht durchführen, wenn die Außenfeuchten deutlich höher sind als in der Kirche, im vorliegenden Fall also am 16.07. und 22.07.

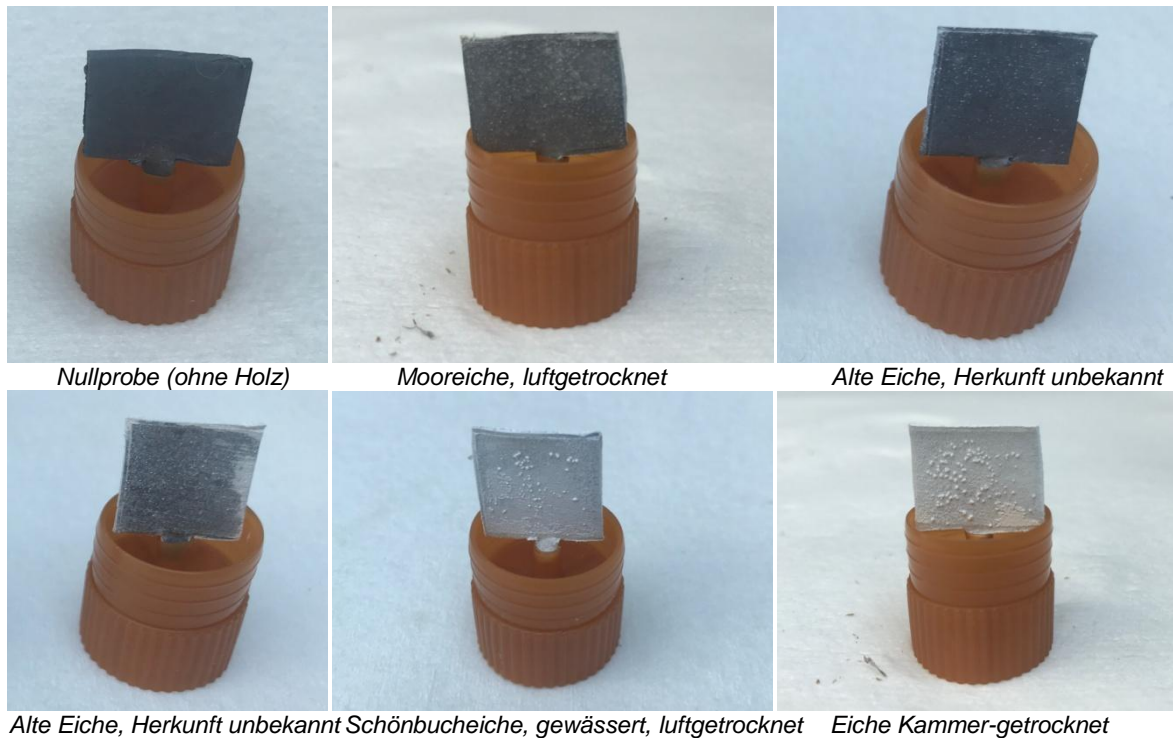
Bereits nach zwei bis 3 Tagen ist bei starker Essigsäureemission eine deutliche (weiße) Acetatbildung auf der Blei-Oberfläche zu erkennen. Bei geringerer Essigsäureemission fällt die Oberflächenveränderung des Bleis deutlich geringer aus. In Abb. 21 sind exemplarisch einige Beispiele von getesteten Bleicoupons gezeigt. Die Nullprobe (Abb. 21, oben links ohne Holzprobe) wurde durchgeführt, um eventuelle Schadstoffemissionen des Kunststoffhalters auszuschließen. Das Ergebnis ist eindeutig, es sind keinen Veränderungen der Bleioberfläche festzustellen. Dahingegen gibt es bei den verschiedenen untersuchten Hölzern starke Unterschiede. Luftgetrocknete Mooreiche zeigt kaum Korrosionseffekte, auch sehr altes Eichenholz (dessen Herkunft ungeklärt ist) zeigt nur wenig Emissionseffekte. Frischere Holzproben dagegen zeigten starke Acetatbildung, selbst wenn die Vorbehandlung mit „gewässert“ oder „Kammer getrocknet“ angegeben wurde.

Abb. 21: Bleicoupon (99,9%) 3 Tage bei 65°C ausgelagert mit verschiedenen Holzproben:
oben links: Nullprobe

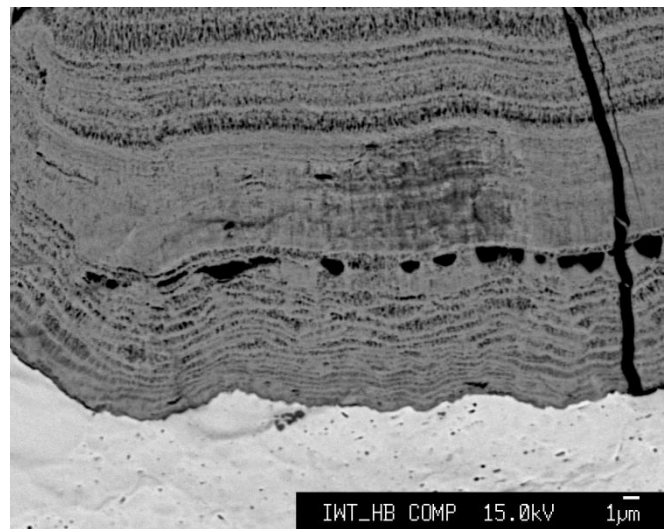
Abb. 32: Ausschnitt aus Abb. 31 (roter Rahmen)

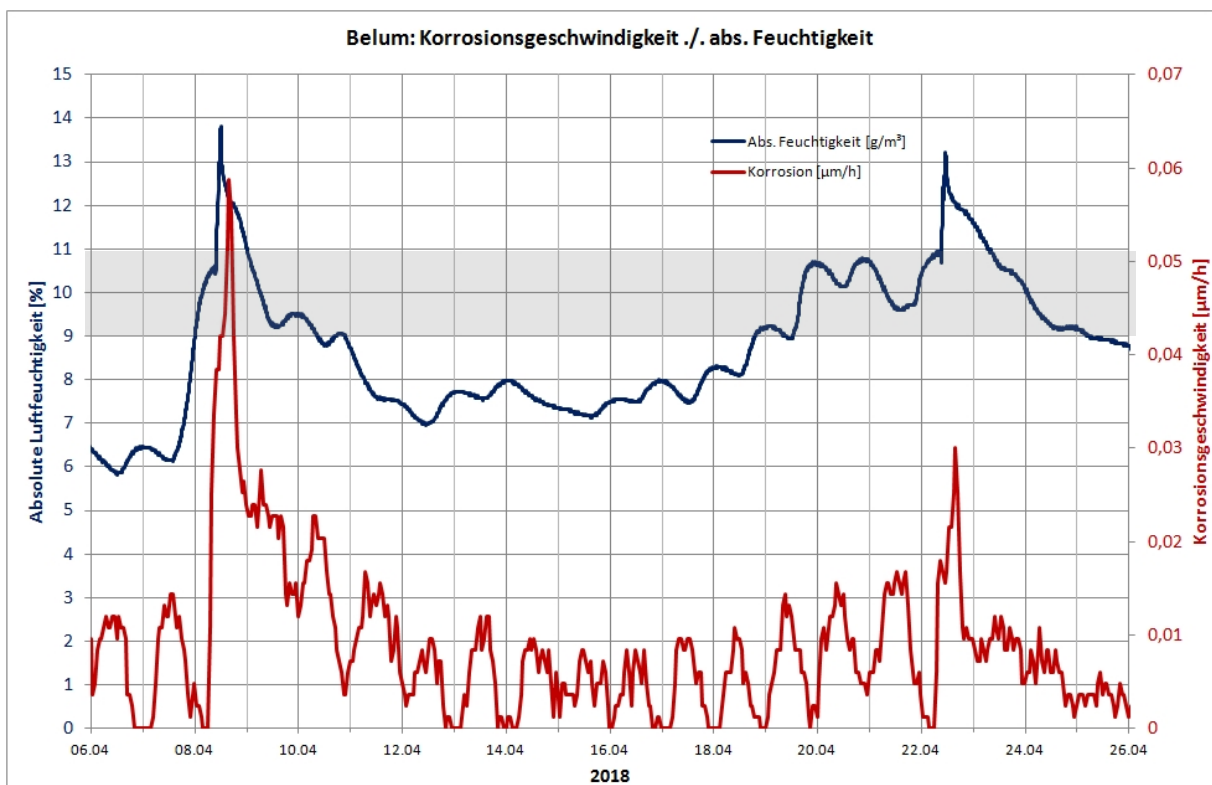
Abb. 41: Korrosionsmessung in der Windlade C der Orgel in Belum in der Zeit vom 06.-26.04.2018
Die rote Kurve beschreibt die Korrosionsgeschwindigkeit in dieser Zeit, die absolute Feuchtigkeit ist in blau dargestellt. Der grau unterlegte Bereich zwischen 9 - 11 g/m³ markiert die kritischen Feuchtigkeiten, bei deren Überschreitung die Korrosion verstärkt abläuft.

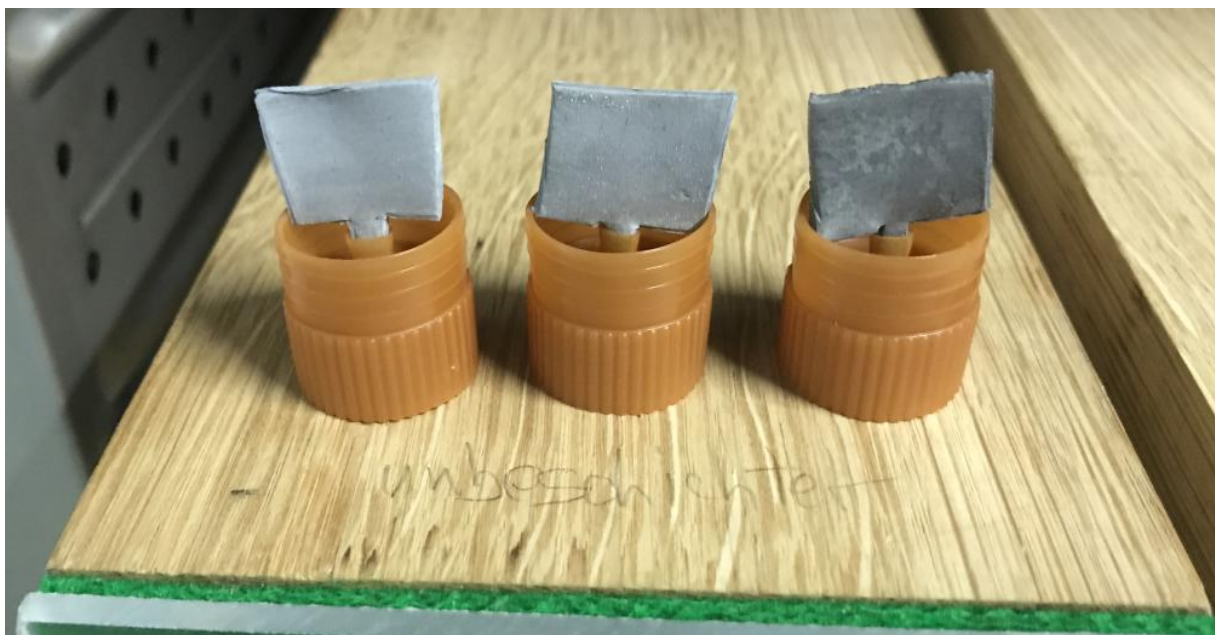
Abb. 46: Ergebnis der Auslagerung von Bleicoupon während der Korrosionsversuche
links: unbeschichtete Kanzelle, mitte: mit Kreide beschichtet, rechts: mit Kalk beschichtet
