Korrosionsprobleme an historischen Orgel- instrumenten der Metropolregion Nordwest

Pilotprojekt zur Erforschung der Ursachen und Entwicklung möglicher Schutzmaßnahmen

Bremen, Dezember 2015

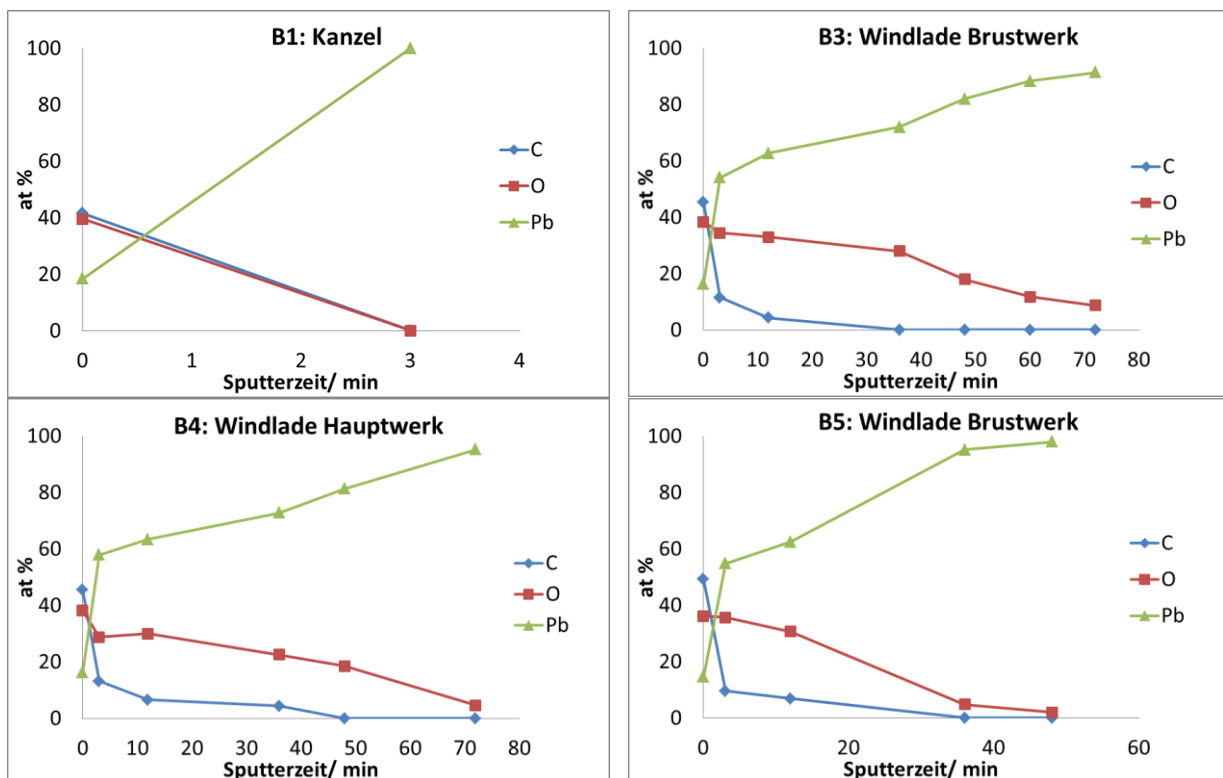
Die Informationstiefe von XPS-Messungen liegt bei ca. 10 nm. Durch sogenanntes „Sputtern“, also das „Beschießen“ mit Fremdionen, kann die Oberfläche langsam abgetragen und dann mittels weiterer XPS-Messungen auch Informationen in größeren Tiefen erhalten werden. In Abb. 15 sind die Tiefenprofile von 4 ausgewählten Proben an den am häufigsten auftretenden Elementen Kohlenstoff (C), Sauerstoff (O) und Blei (Pb) dargestellt.

Abb. 15: XPS-Tiefenprofile der Belum-Proben, 1 min Sputterzeit entspricht ca. einer Tiefe von 18 nm (kalibriert an AlOx)

Für den Sputtervorgang wurde angenommen, dass erst ab einem Blei-Vorkommen von annähernd 100% die Deckschicht auf dem Material vollständig abgetragen ist.

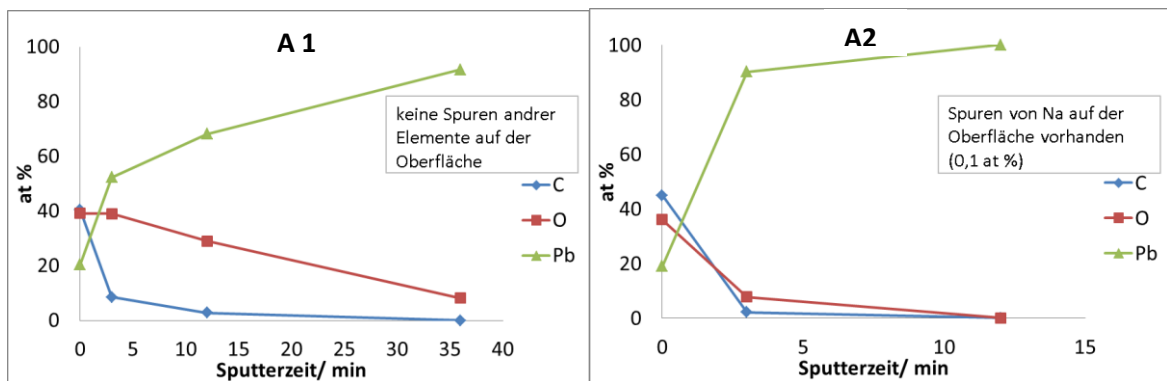
Die Situation in Mariendrebber zeigt sich grundsätzlich nicht unterschiedlich zu Belum, wenngleich die Korrosionserscheinungen hier in dem Zeitraum von ca. 3 Monaten nicht ganz so stark ausgeprägt waren. In Abb. 16 ist zu sehen, dass einige der hier ausgelagerten Proben ebenso Verfärbungen ins Gräuliche aufweisen. Bei den Oberflächenanalysen fällt auf, dass hier auf einigen Proben das Element Natrium (Na) in teilweise recht großen Anteilen wiedergefunden wurde (Tab. 4). Die Herkunft ist unklar, da Na üblicherweise als Salz vorliegt und somit nicht über die Gasphase übertragen werden kann. Es ist daher nicht auszuschließen, dass es sich hierbei um Artefakte/Kontamination handelt. Die Präsenz von Na wird aber auch nicht als maßgeblich für den Korrosionsvorgang angesehen. Neben Spuren von Schwefel (S) (auf einigen Proben) sowie Zinn (Sn), welches wohl als Legierungselement in dem verwendeten Blei vorliegt, wurden außer Blei, Sauerstoff und Kohlenstoff keine weiteren Elemente nachgewiesen, auch kein Chlor (Cl). Acetate wurden auf den Proben A1, A5 und A8 wiedergefunden. Die Schichtdickenbestimmung mittels Sputtern ergab für die Proben A1 ca. 210 nm und A2 zwischen 30 und 60 nm (Abb. 17). Ansonsten wurden für alle Proben Schichtdicken < 20 nm festgestellt. Die am stärksten korrodierte Probe A1, auf der auch Acetate wiedergefunden wurden, stammt wie in Belum aus der Windlade. Die Anwesenheit von Acetat auf den Proben A5 und A8 erscheint unklar.

Abb. 17: XPS-Tiefenprofile der Mariendrebber-Proben, 1 min Sputterzeit entspricht ca. einer Tiefe von 18 nm (kalibriert an AlOx)

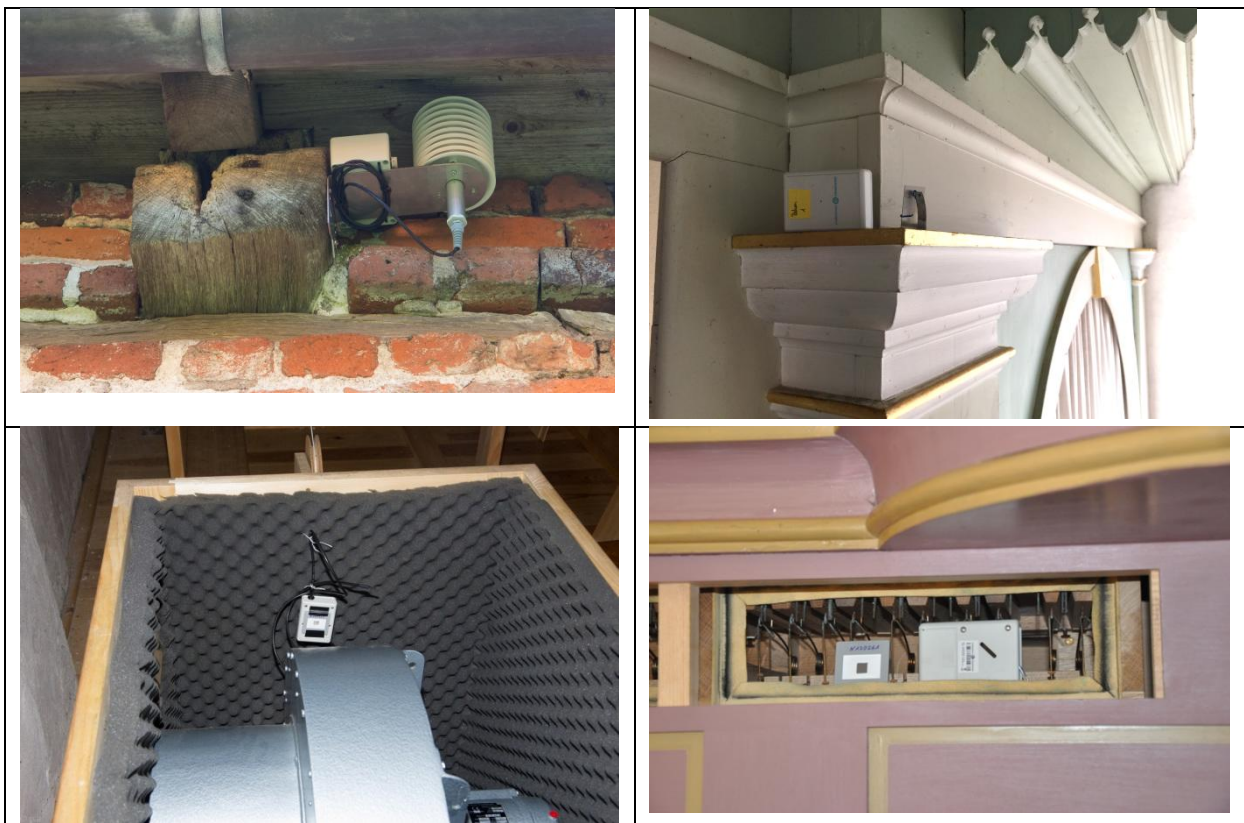
Bei beiden Orgeln wird der benötigte Wind in Elektromotoren erzeugt, die in geschlossenen Motorkästen installiert sind und über Holzkanäle den Wind in die Windladen leiten. Um die Temperatur und die Luftfeuchte dieser Ausgangsluft zu ermitteln, wurden entsprechend Sensoren in den Motorkästen/-räumen installiert. In Belum war der Motorraum direkt hinter der Orgel zugänglich (Abb. 18), in Mariendrebber steht der Motor in einem Balraum im Kirchturm.

Abb. 18: Einbau von Klimasensoren, oben links: Außensensor Mariendrebber, oben rechts: Sensor im Kirchenraum (Kanzel) Belum, unten links: Sensor im Motorkasten Belum, unten rechts: Sensor in Windlade Belum

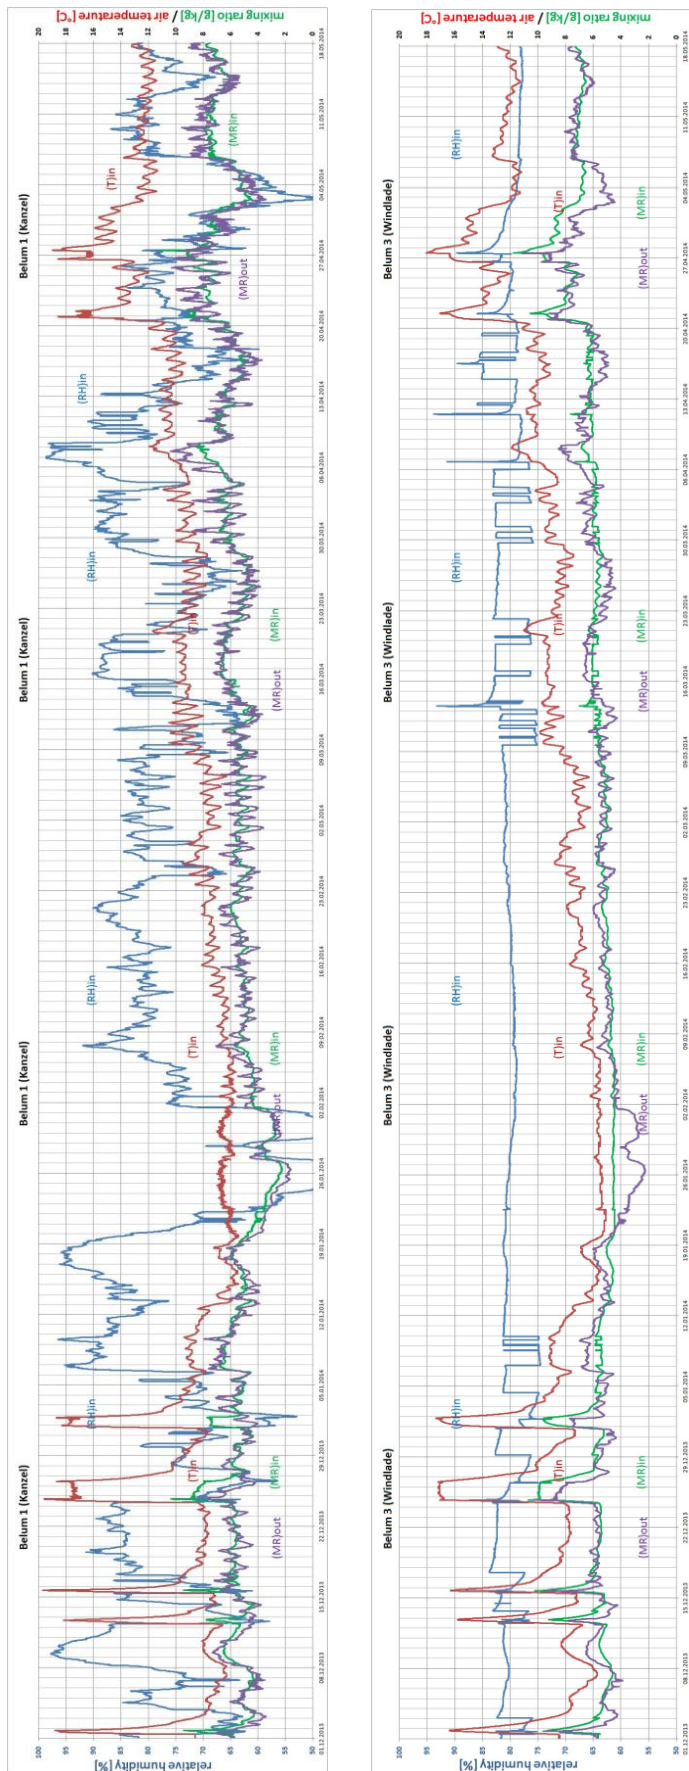
Die Auswertung der Daten über den gesamten Messzeitraum zeigt bereits die grundlegende Situation in und an der Kirche (Abb. 19). Die Wintermonate sind durch Heizphasen an den Wochenenden geprägt, bei denen in relativ kurzen Zeiträumen die Lufttemperatur auf 19 °C und mehr angehoben wird. Gleichzeitig schwankt die relative Feuchtigkeit im Kirchenraum stark, beeinflusst durch Witterungsverhältnisse im Außenbereich. Ein besonderer Zeitraum in Belum ist die sog. Winterkirche, die nach Ende des Neujahrsgottesdienstes beginnt und bis Ostern andauert. In dieser Zeit wird die Kirche nicht genutzt und geheizt und auch die Orgel

Abb. 19: Monitoring der Klimadaten, Beispiel zwei Sensoren in Belum (links Kanzel, rechts Windlade) für einen Zeitraum vom 01.12.2013 bis 18.05.2014

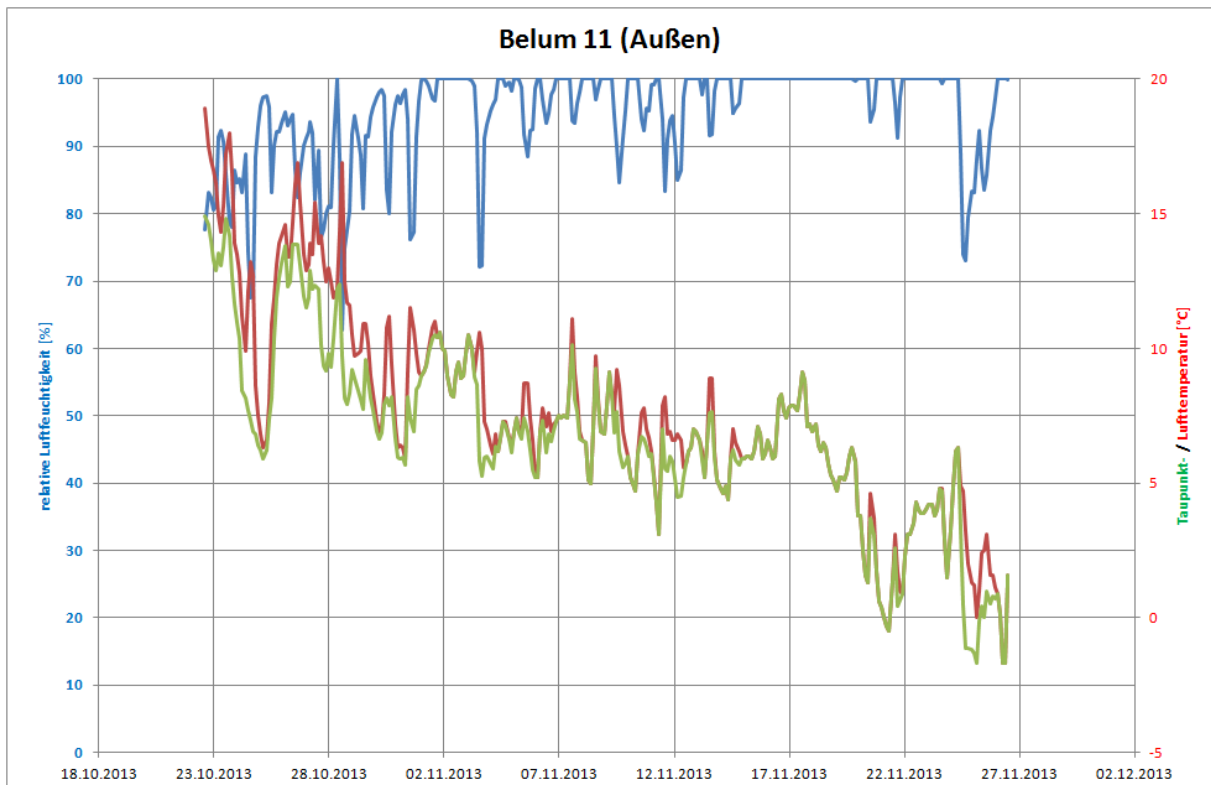
Ein Ausschnitt der Daten für die Herbstzeit zeigt, dass für beide Kirchen klimatisch über längere Zeiträume sehr hohe relative Luftfeuchtigkeiten vorliegen und im Außenbereich sehr oft die Sättigung mit 100% relativer Feuchte durch Regen, Nebel erreicht und auch gehalten wird (Abb. 20-21). Auch innerhalb der Kirchenräume (Abb. 23-23) treten hohe Werte in Größenordnungen von 70% - 80% relativer Luftfeuchte (RF) auf. Dies sind üblicherweise Feuchtigkeitsniveaus, bei denen Metallkorrosion grundsätzlich auftreten kann. Durch die Inbetriebnahme der Heizung, in der Regel am Tag vor den Gottesdiensten, nimmt die relative Feuchte ab, da durch die erhöhte Temperatur die Sättigungslöslichkeit von Wasser in Luft zunimmt. Kurz nachdem die Heizungen aber wieder abgestellt werden und die Temperatur sinkt, stellt sich der ursprüngliche Zustand hoher Luftfeuchtigkeit im den Kirchenräumen wieder ein.

Abb. 20: Ausschnitte Klimadaten Außensensor in Mariendrebber

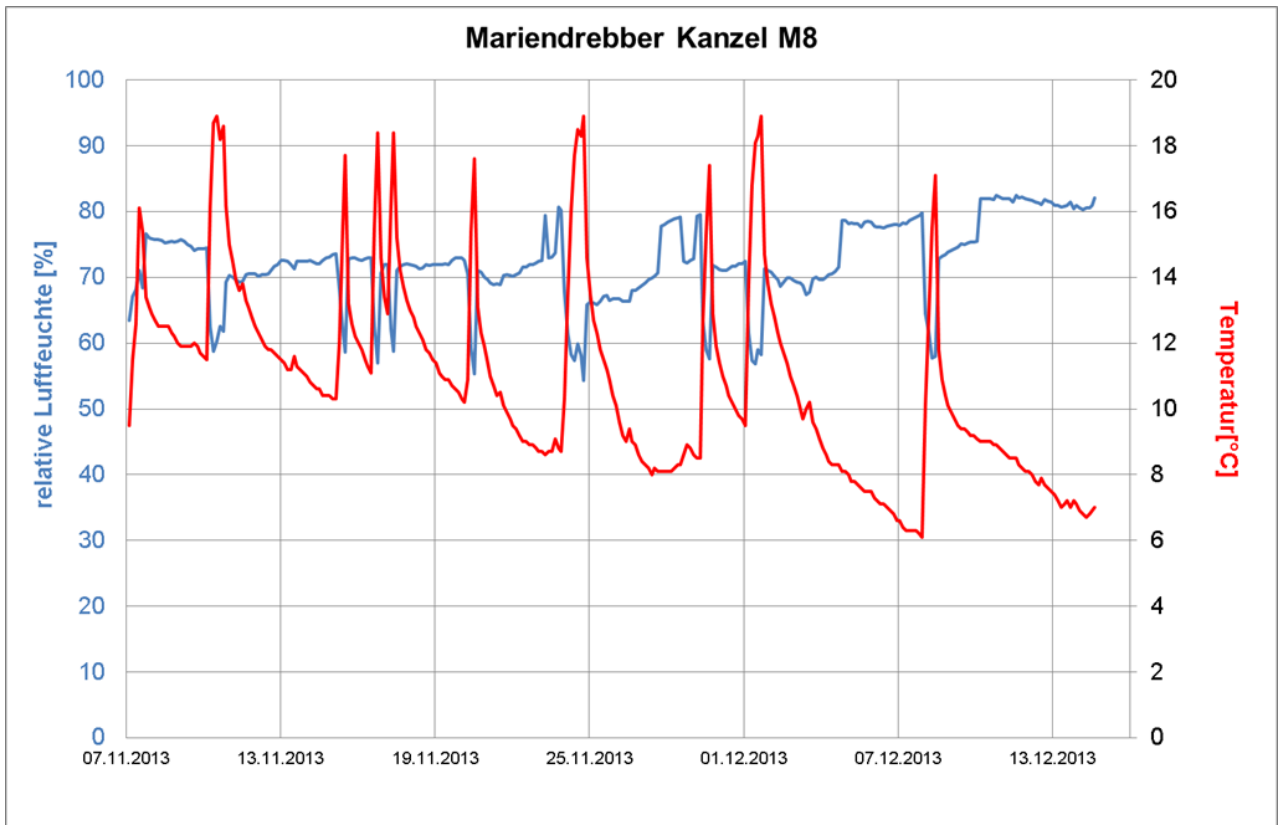
Abb. 22: Klimamessungen innerhalb der Kirche in Belum, Sensor im Bereich der Kanzel

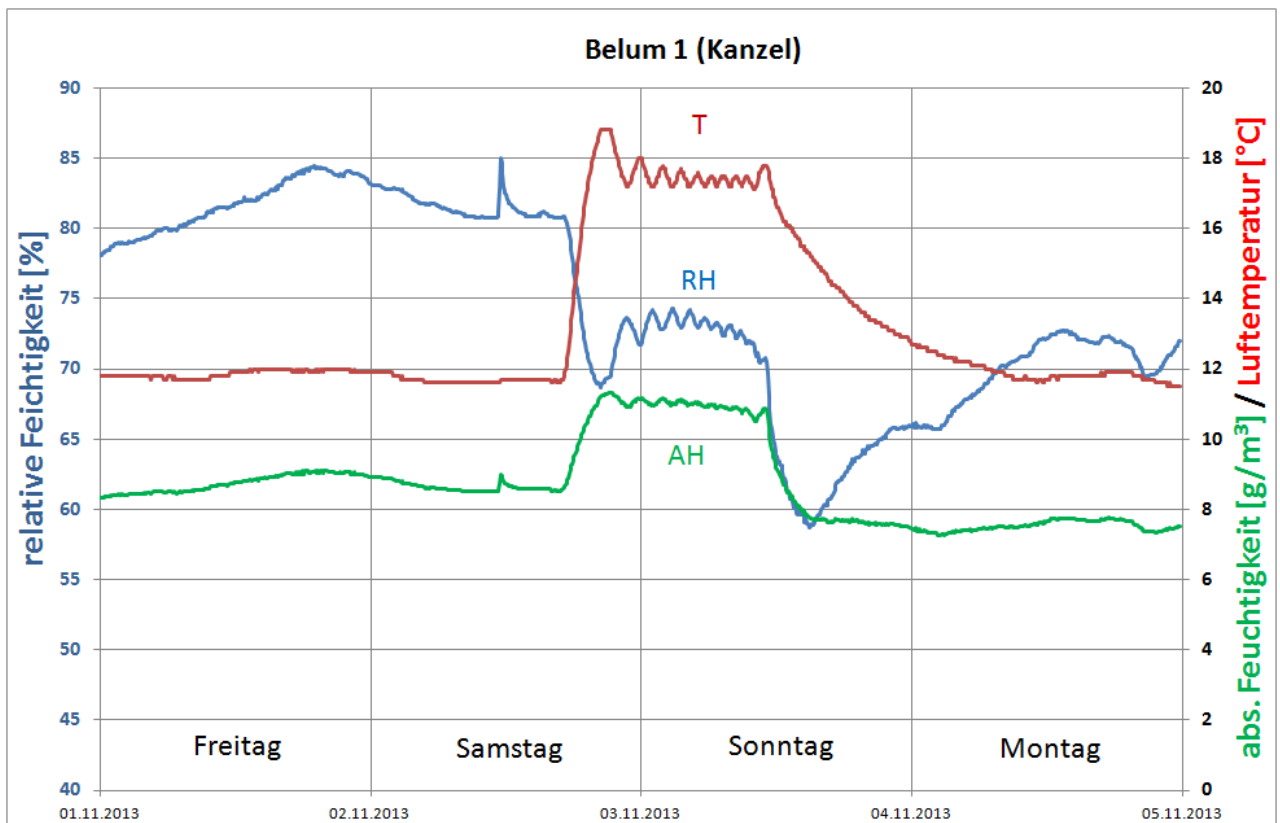
Abb. 23: Klimamessungen innerhalb der Kirche in Belum, Sensoren im Bereich der Kanzel.

Kanzel, die Temperatur 12°C. Mit Einschalten der Heizung am Samstag nachmittag stieg die Temperatur innerhalb weniger Stunden auf 19°C, danach trat die Heizungsregelung in Kraft, die über das Wochenende bis zum Gottesdienst beibehalten wurde. Nach Abschalten der Heizung sank die Temperatur wieder sehr schnell und erreichte am Montag vormittag wieder das Ausgangsniveau von 12°C. Die relative Feuchtigkeit der Luft hatte am Freitag nachmittag im Kirchenraum ein sehr hohes Niveau von über 80% RF. Mit Erhöhung der Raumlufttemperatur nach dem Einschalten der Heizung sinkt die relative Feuchtigkeit ab, da warme Luft mehr Feuchtigkeit aufnehmen kann, die dann im Messfühler nicht mehr erfasst wird. Für die Beurteilung der in der Raumluft zur Verfügung stehenden Feuchtigkeit ist aber die absolute Feuchtigkeit AH von Bedeutung, die aus den Messwerten errechnet werden kann. In einem abgeschlossenen Raum unter idealen Bedingungen bleibt die absolute Feuchtigkeit bei Änderung der Lufttemperatur konstant. Bei den Messungen im Kirchenraum ist aber zu erkennen, dass die absolute Feuchte AH ebenfalls mit steigender Temperatur ansteigt. Daran erkennt man, dass die Ausstattung und die Raumschale der Kirche bei erhöhter Temperatur Feuchtigkeit an die Luft abgeben (Desorption).

Die in den gezeigten Messungen am Samstag Nachmittag auftretenden kurzen Peaks sind der Übungsstunde der Organistin zuzuordnen. Sie betrat bei feuchtem Wetter die Kirche, was an der plötzlichen Erhöhung der Luftfeuchtigkeit im Kirchenraum zu erkennen ist (Abb. 23). Kurz darauf wurde der Motor für die Orgel angeschaltet. Auch dieses Ereignis ist mit einem deutlichen Peak der Luftfeuchtigkeit in der Windlade zu erkennen (Abb. 24).

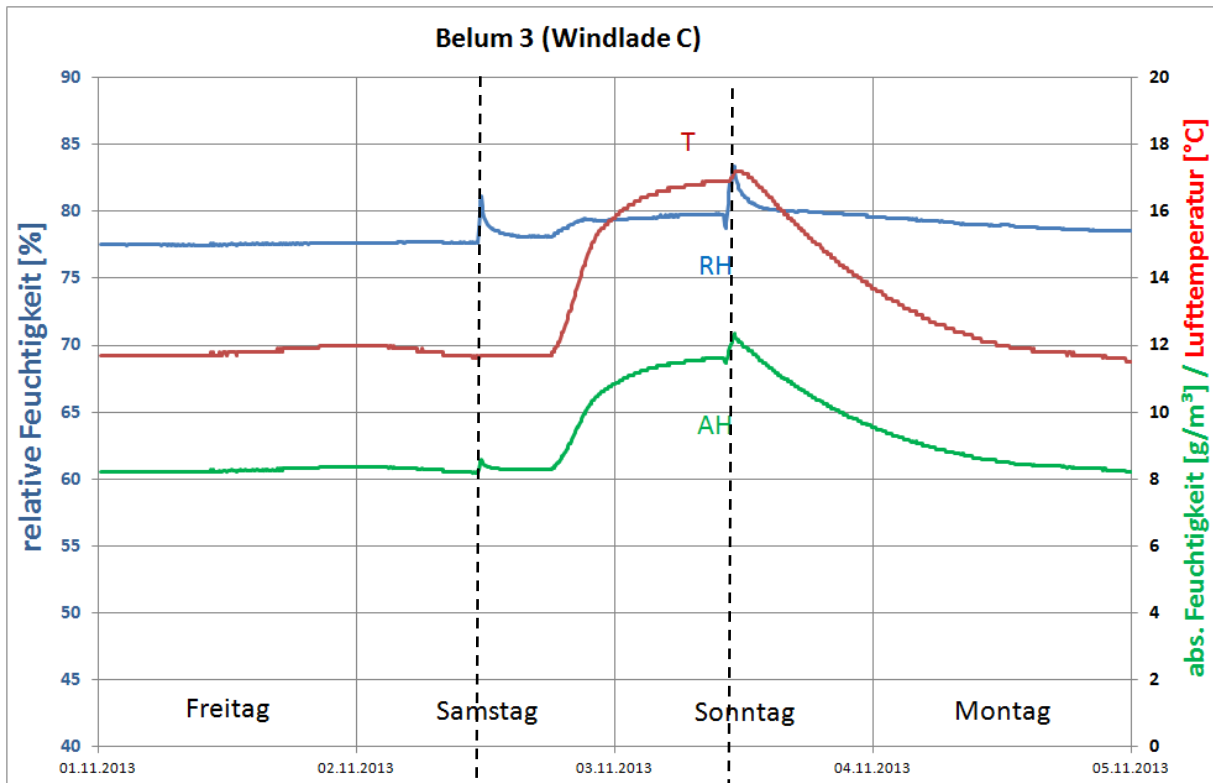
Bei Betrachtung der Messergebnisse in einer Windlade über denselben Zeitraum ergeben sich überraschende Erkenntnisse (Abb. 24). Am Freitag nachmittag lag die Temperatur in der Windlade erwartungsgemäß ebenfalls bei 12°C. Erstaunlich ist, dass auch in der Windlade die Erhöhung der Temperatur bis zum Gottesdienst 18°C erreicht. Der Temperatursausgleich der Luft findet zwar verzögert, aber in derselben Größenordnung statt. Bezüglich der relativen Feuchtigkeit liegt ein gleichbleibend konstant hoher Wert von knapp unter 80% RF vor. Die z.T. starken Schwankungen der Luftfeuchtigkeit im Kirchenraum wirken sich auf die Windlade nicht aus. Überraschenderweise sinkt aber die relative Feuchtigkeit RH bei Erhöhung der Temperatur in der Windlade nicht (wie im Kirchenraum beobachtet), sondern steigt sogar noch an. Die absolute Feuchtigkeit AH steigt ebenfalls an. Die Schlussfolgerung kann nur sein, dass die Erhöhung der Lufttemperatur in der Windlade ebenfalls dazu führt, dass absorbierte Feuchtigkeit an den Innenwänden der Windladen bei Temperaturerhöhung an die Luft abgegeben wird.

Abb. 24: Klimamessungen in der Windlade der Orgel von Belum, gestrichelte Linien: Orgelspiel

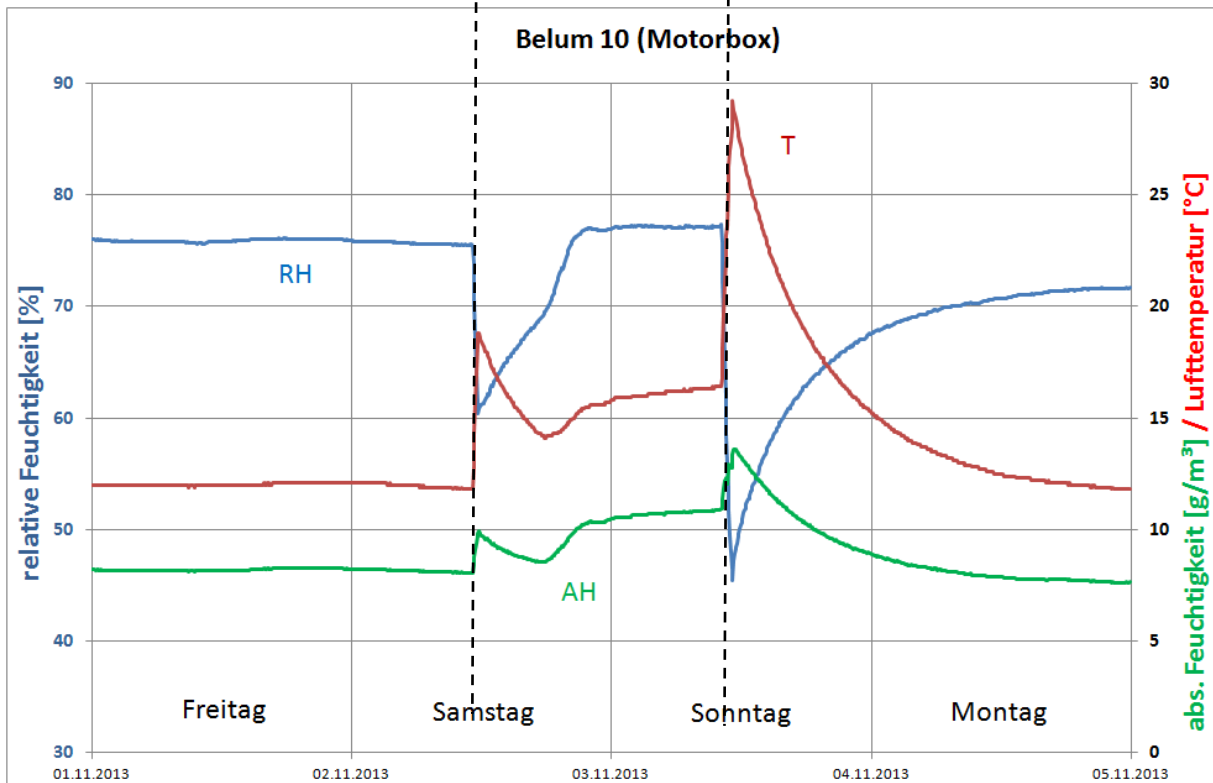
In der Motorbox (Abb. 25) wird die Luft angesaugt und über einen (8-10 m langen) Windkanal der Windlade zugeführt. Die die Motorbox verlassene Luft ist stark aufgewärmt (am Ende des Gottesdienste am Sonntag mittag bis 30°C). Die angewärmte Luft führt zunächst zu einem Absinken der relativen Feuchte RH, da sich hier die absolute Wassermenge kaum ändert, aber die Wasseraufnahmefähigkeit der Luft zunimmt. Auf dem Weg durch den hölzernen Windkanal in die Windlade nimmt die warme Luft Feuchtigkeit auf. Die Temperatur der Luft hat sich bis zum Erreichen der Windlade wieder abgekühlt, so dass hier (Abb. 24) keine nennenswerte Erhöhung der Lufttemperatur gemessen wird. Die relative und absolute Feuchtigkeit der aus der Motorbox während des Orgelspiels gelieferten Luft steigt aber nen-

nenswert an, erkennbar an den deutlichen Peaks am Samstag nachmittag und Sonntag mittag in Abb. 24.

Abb. 25: Klimamessungen in der Motorbox der Orgel von Belum, gestrichelte Linien: Orgelspiel

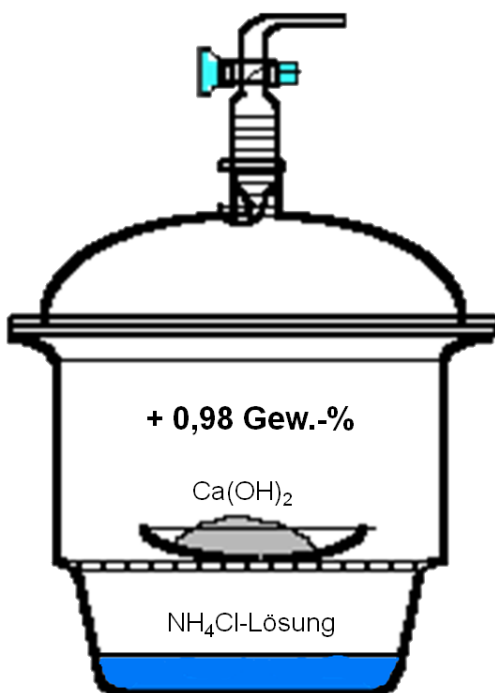
Aus Gesprächen während verschiedener öffentlicher Projektveranstaltung wurde auch immer mal wieder von den Orgelbauern berichtet, dass in früherer Zeit die Windladen gelegentlich mit Kalk ausgestrichen wurden, möglicherweise um die Emissionssituation hinsichtlich der Essigsäure, aber auch der Feuchteverteilung positiv zu beeinflussen. In einem einfachen Laborexperiment wurde dieser Frage nachgegangen. Um die in den Windladen gemessenen Luftfeuchtigkeiten zu simulieren, wurde in einen Exsikkator eine Ammoniumchlorid-Lösung eingefüllt. Im Gleichgewichtszustand stellt sich dann in dem geschlossenen Gefäß eine relative Luftfeuchtigkeit von 80% RF ein. Im ersten Versuch wurde in den Exsikkator ein Petrischale mit Calciumhydroxid ($\text{Ca}(\text{OH})_2$) gestellt, die nach einer Woche nur eine geringe Gewichtszunahme (als Maß für die Aufnahme von Feuchtigkeit) zeigte (Abb. 26). Das Calciumhydroxid hat mit dem vorhandenen CO_2 im Gefäß Calciumcarbonat gebildet, wobei zusätzlich H_2O -Moleküle frei werden. Das CO_2 war bei diesem Prozess vermutlich schnell verbraucht. Ein Trocknungseffekt wird wohl nicht erzielt.

Abb 26: Gewichtszunahme von Calciumhydroxid nach einer Woche in 80% RF.

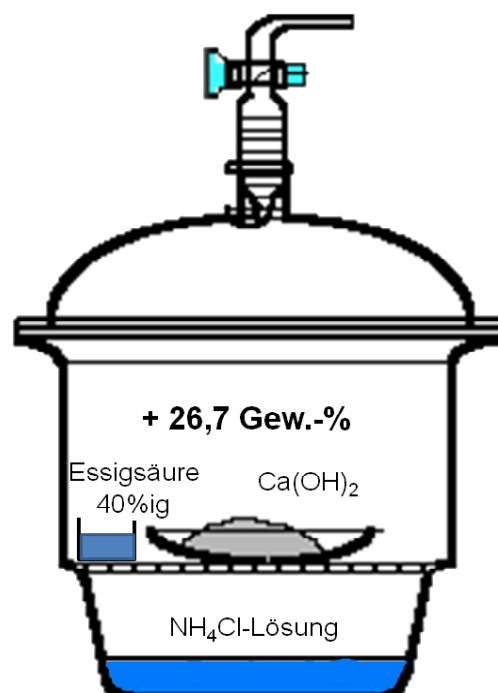
Abb. 27: Gewichtszunahme von Calciumhydroxid nach einer Woche in 80% RF unter Anwesenheit von Essigsäure

In einem weiteren Versuch wurde zusätzlich eine Schale mit 40%iger Essigsäurelösung in den Exsikkator gestellt. Nach einer Woche zeigte die Schale mit dem Calciumhydroxid eine Gewichtszunahme von mehr als 26%. Nachfolgend wurde qualitativ in der Schale Calciumacetat nachgewiesen. Offensichtlich hat die Essigsäure in der Luft zu einer chemischen Reaktion des Calciumhydroxid geführt, wobei Calciumacetat entstanden ist. Dieser Vorgang ist offenbar mit dem Ziel der Neutralisation von Essigsäure in der Gasatmosphäre durchaus geeignet.

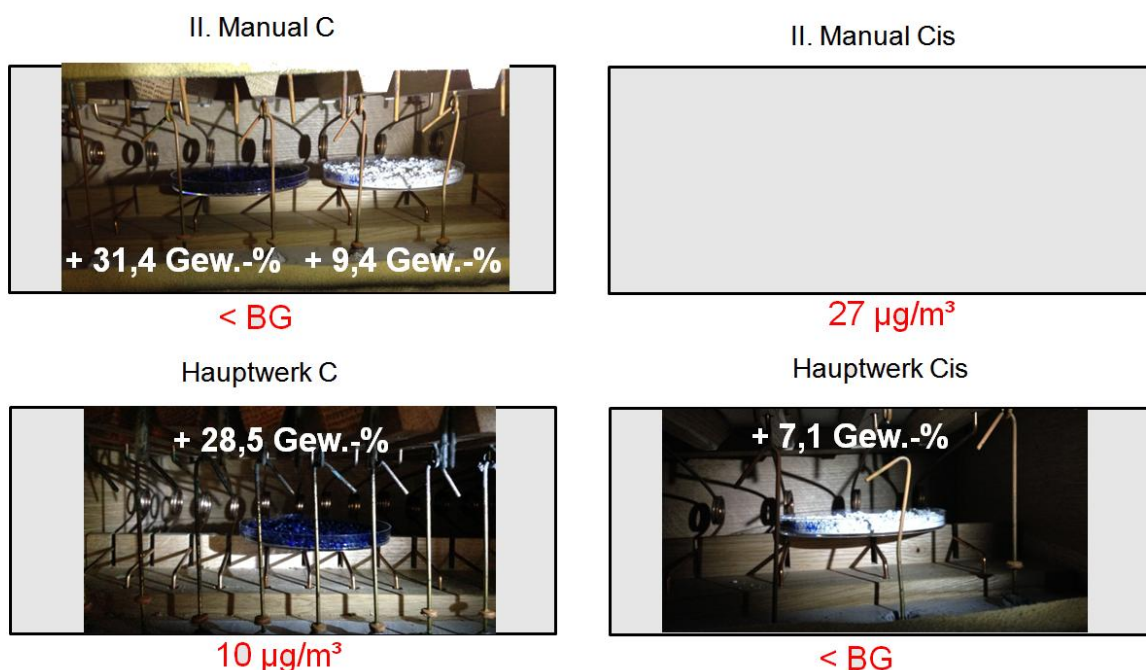
Abb. 28: Schematische Darstellung der vier Windladen in Belum mit Fotos der ausgelagerten Petrischalen, den Gewichtszunahmen (weiße Schrift) und den gemessenen Essigsäure-Konzentrationen (rot) nach 14 Tagen Auslagerung. (Hauptwerk C: Silica-Gel; Hauptwerk Cis: Calciumhydroxid; II. Manual C: Silica-Gel + Calciumhydroxid; II. Manual Cis: ohne Mittel (Referenz))

Da unterschiedliche Mengen an Absorptionsmitteln (zwischen 20 g und 50 g) eingesetzt wurden, sind die Ergebnisse rein qualitativ zu betrachten. Festzustellen ist, dass bei Anwesenheit von Calciumhydroxid der Essigsäure-Gehalt in den Windladen unterhalb der Bestimmungsgrenze abgesenkt wurde. In der Referenz-Windlade II. Manual Cis wurde ein deutlich

Dieser Versuch wurde in den Windladen der Orgel Belum während der Wintekirche wiederholt. Eine mit Calciumhydroxid gefüllte Petrischalen wurde in eine Windlade für 14 Tage ausgelagert (Hauptwerk Cis). In einer weiteren Windlade wurde das Trocknungsmittel Silica-Gel (Hauptwerk C) und in einer dritten Windlade (2. Manual C) beide Absorptionsmittel eingelagert. In der 4. Windlade wurde (2. Manual Cis) als Referenz kein Absorptionsmittel eingeführt. Nach 14 Tagen wurden die Absorptionsmittel wieder entnommen und die Feuchtigkeitsaufnahme mittels Differenzwägung (Darr-Methode) bestimmt.

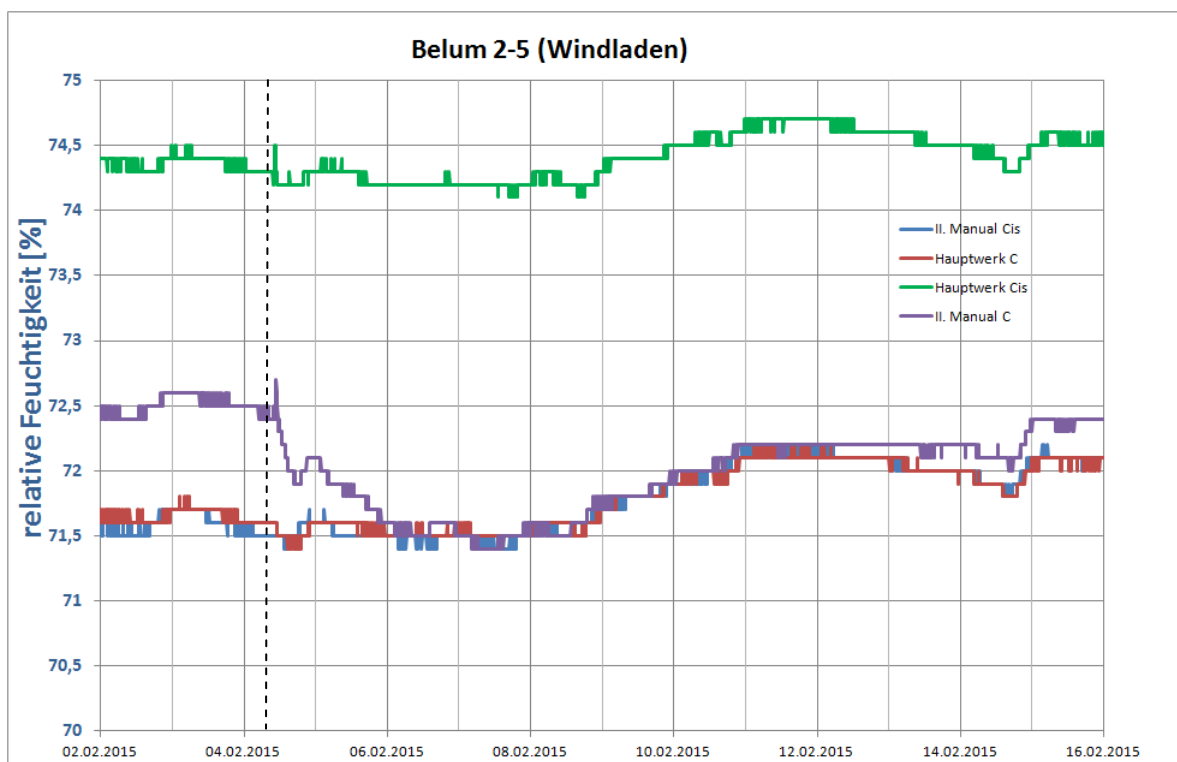
Abb. 29: Verlauf der Luftfeuchtigkeit in den Windladen während der Auslagerung von Silica-Gel und Ca-hydroxid. Nur in der Windlade II. Manual C, in der Silica-Gel + Calciumhydroxid ausgelagert wurden, konnte ein geringer Feuchtigkeitsabfall nach Beginn des Experimentes (04.02.2015, gestrichelte Linie) gemessen werden.
