*Maßnahmen zur Verminderung von
Bleikorrosion an Orgelpfeifen*

***Entwicklung von innovativen Maßnahmen zur
Verminderung von Bleikorrosion an Orgelpfeifen aus
dem 17. Und 18. Jhdt. am Beispiel ausgewählter
national wertvoller Kulturgüter von Arp Schnitger***

Laufzeit: 01.10.2016 – 31.12.2018
Förderkennzeichen: Az. 33580
Bremen, 2018

MPA Bremen /
Leibniz-Institut für Werkstofforientierte Technologien – IWT

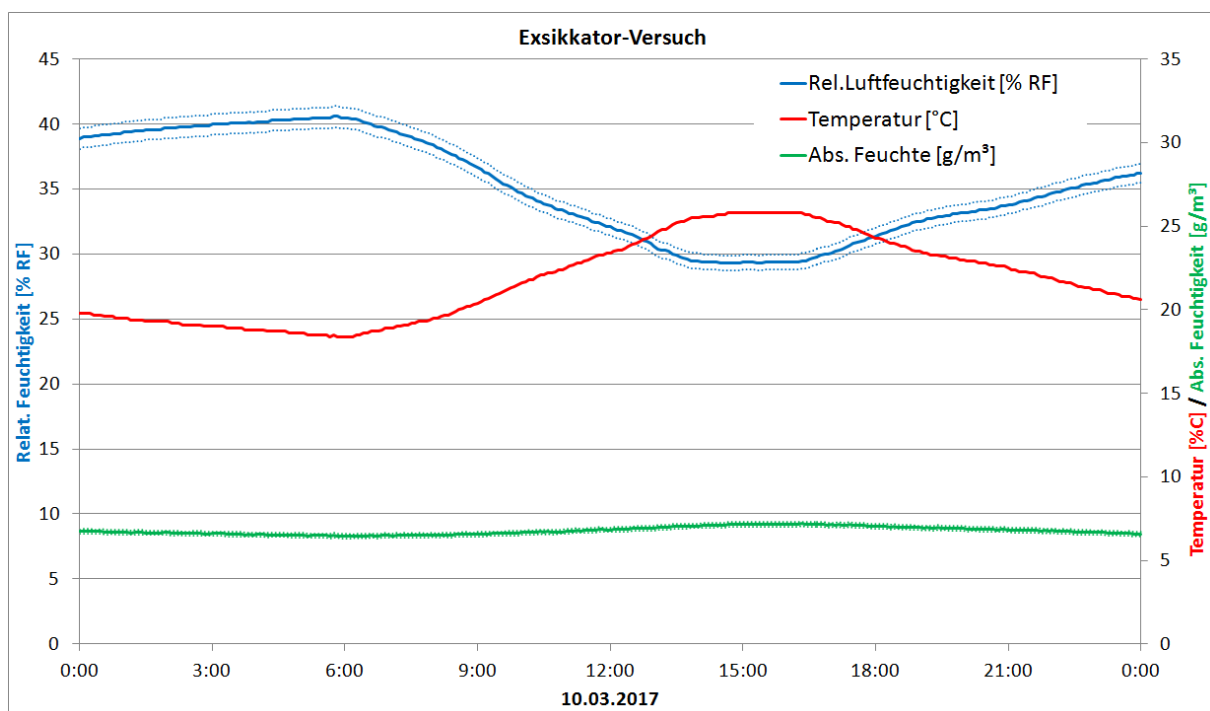
Abb. 1: Zusammenhang zwischen rel. Feuchtigkeit, absoluter Feuchtigkeit und Temperatur in einem geschlossenen System (Exsikkator)

Die Messung in Abb. 1 zeigt die Werte am 10.03.2017 von 0-24 Uhr. In dieser Zeit schwankt die Temperatur (rote Kurve) zwischen 18 °C in der Nacht und 25 °C am Nachmittag. Gleichzeitig schwankt die relative Feuchtigkeit (blaue Kurve) gegenläufig zwischen 40 % rF bei der tiefsten Temperatur und 29 % rF bei der höchsten Temperatur am Nachmittag. Die absolute Feuchtigkeit (grüne Kurve) bleibt über den gesamten Zeitraum nahezu konstant. Die geringen Schwankungen sind auf die Messungenauigkeiten des Feuchtesensors und den (allerdings sehr geringen) Absorptions- und Desorptionsprozess an den Glaswänden des Exsikkators zurückzuführen.

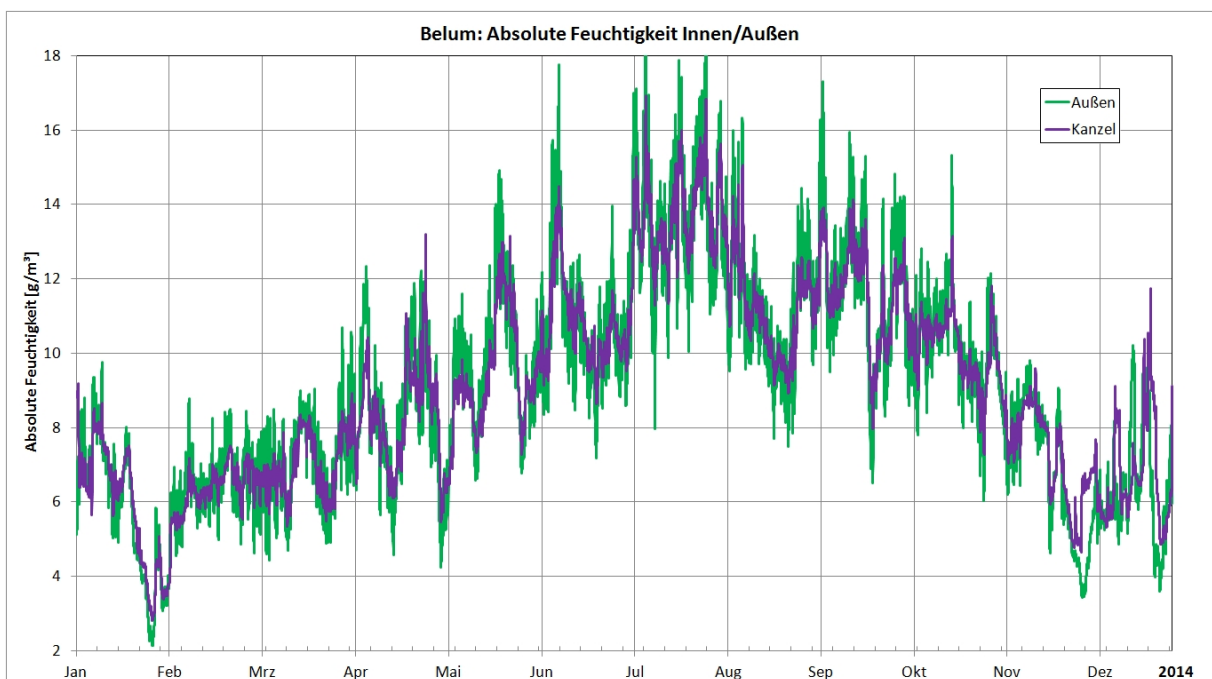
Abb. 6: Vergleich der absoluten Feuchtigkeit in der Belmer Kirche (gemessen auf der Kanzel, lila Kurve) und im Außenbereich (grüne Kurve).

Im vorhergehenden Pilotprojekt war die klimatische Situation in Belum bereits intensiv gemessen worden. Ein Vergleich der absoluten Feuchtigkeit außerhalb der Kirche und in der Kirche gemessen auf der Kanzel liefert wichtige Informationen, zu welchen Zeitpunkten eine Lüftung der Kirche sinnvoll ist. In Abb. 6 ist der gesamte Verlauf des Jahres 2014 gezeigt. Zunächst ist zu erkennen, dass die absoluten Feuchten (angegeben in g/m^3 Luft) in den Wintermonaten sehr viel geringer sind als in den Sommermonaten.

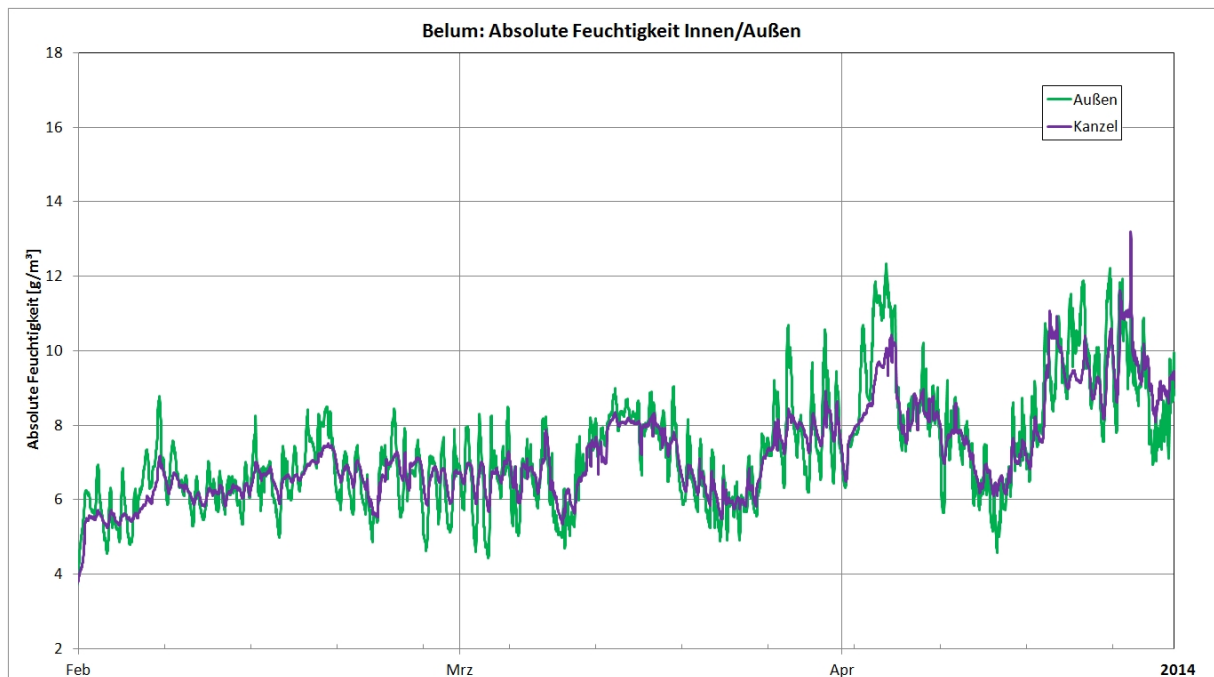
Abb. 7: Vergleich der absoluten Feuchtigkeit außerhalb und innerhalb der Kirche Belum in den Monaten Februar bis April 2014

Immer wenn die grüne Kurve (außen) die lila Kurve (innen) unterschreitet, ist die absolute Feuchtigkeit außen geringer als in der Kirche, und die Fenster können geöffnet werden, unabhängig von der Jahreszeit. Für eine genauere Analyse muss man die Sommer- und Wintermonate heranziehen. In den Wintermonaten (Abb. 7) schwanken die absoluten Feuchten außen dem Tagesverlauf folgend sehr stark. Jeweils zur Mittagszeit ist es außen feuchter als drinnen, in der Nacht ist es umgekehrt. In den Sommermonaten (Abb. 8) ist diese tageszeitlich Zuordnung nicht so deutlich. Es gibt Perioden, in denen es außen permanent feuchter ist als drinnen, aber auch längere Zeiten, in denen es außerhalb dauerhaft trockener ist.

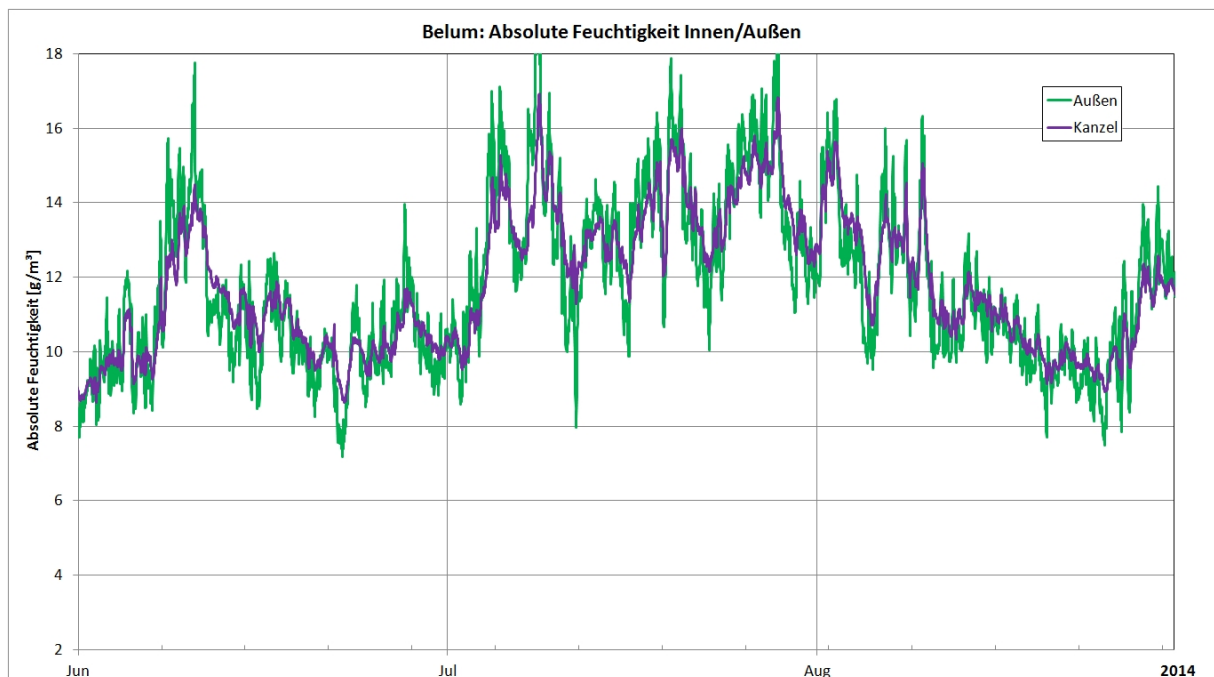
Abb. 8: Vergleich der absoluten Feuchtigkeit außerhalb und innerhalb der Kirche Belum in den Monaten Juni bis August 2014

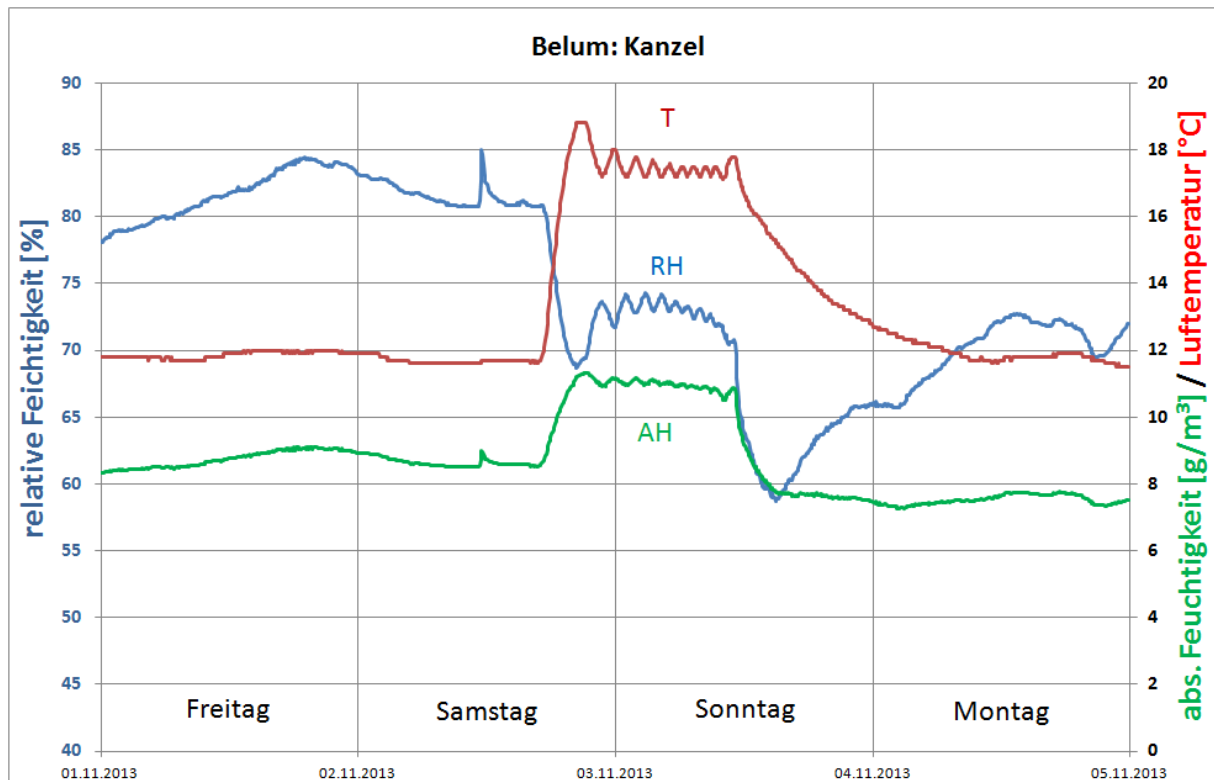
Am Freitag betrug in der Kirche, gemessen auf der Kanzel (Abb. 10), die Temperatur 12°C. Mit Einschalten der Heizung am Samstagnachmittag stieg die Temperatur T innerhalb weniger Stunden auf 19°C, danach trat die Heizungsregelung in Kraft, die über das Wochenende bis zum Gottesdienst beibehalten wurde. Nach Abschalten der Heizung sank die Temperatur

Abb. 10: Klimamessung auf der Kanzel in Belum während eines Wochenendes mit Gottesdienst und Orgelspiel (01.-04.11.2013)

Die relative Feuchtigkeit RH der Luft hatte am Freitagnachmittag im Kirchenraum ein sehr hohes Niveau von über 80% rF. Mit Erhöhung der Raumlufthtemperatur nach dem Einschalten der Heizung sinkt die relative Feuchtigkeit ab, da warme Luft mehr Feuchtigkeit aufnehmen kann, die dann im Messfühler nicht mehr erfasst wird.

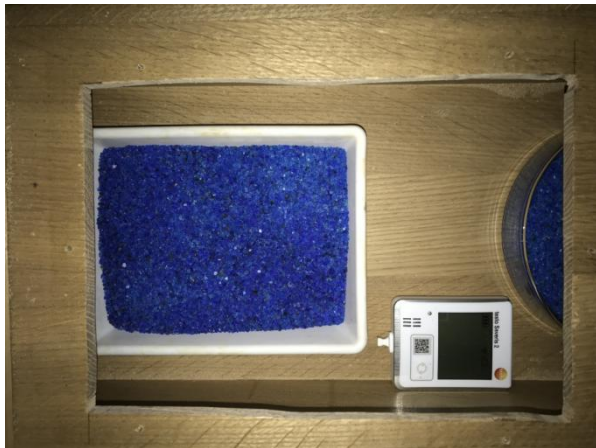
In Belum wurden Trocknungsversuche am Instrument durchgeführt. Dazu wurde im Windkanal, der direkt in die Windladen der Orgel führt, eine Wartungsöffnung installiert. Dadurch konnten flache Schalen gefüllt mit Silicagel (insgesamt 1,5 kg) eingebracht werden (Abb. 13).

Abb. 13: geöffnete Wartungsklappe vor dem Trocknungsversuch mit trockenem Silicagel

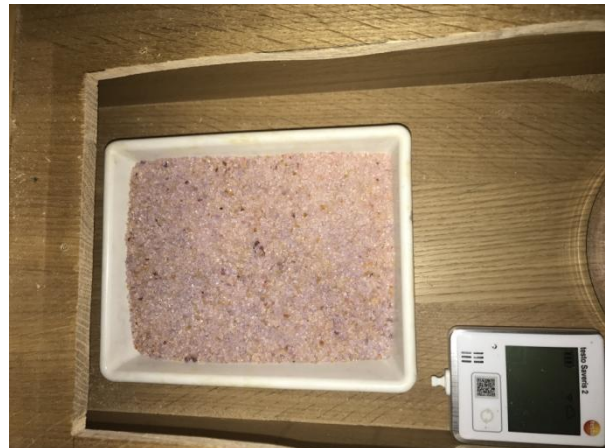
Schon wenige Minuten nach der Installation war die relative Feuchtigkeit von 77 % rF auf weniger als 55 % rF abgefallen. Gleichzeitig verminderte sich die absolute Feuchtigkeit von 8 auf 6 g/m² (ca. 25%). Weiterhin erkennt man, dass die Wirkung ca. sechs Wochen anhält, bevor die absolute Feuchtigkeit wieder nennenswert steigt (unterbrochen von Ereignissen, in denen die Orgel gespielt wird). Das eingebrachte Silicagel hat nach sechs Wochen die ursprüngliche blaue Farbe verloren und zeigt damit an, dass die Trocknungswirkung nicht mehr gegeben ist (Abb. 14).

Abb. 14: geöffnete Wartungsklappe nach sechs Wochen. Das feuchte Silicagel hat die blaue Farbe verloren

Mit diesem Versuch konnte gezeigt werden, dass eine Trocknung grundsätzlich möglich ist, wobei es sicher auch geschicktere Möglichkeiten der Lufttrocknung geben wird. Das hier verwendete Silicagel kann allerdings durch Ausheizen 1 Stunde bei 150 °C wieder regeneriert werden.

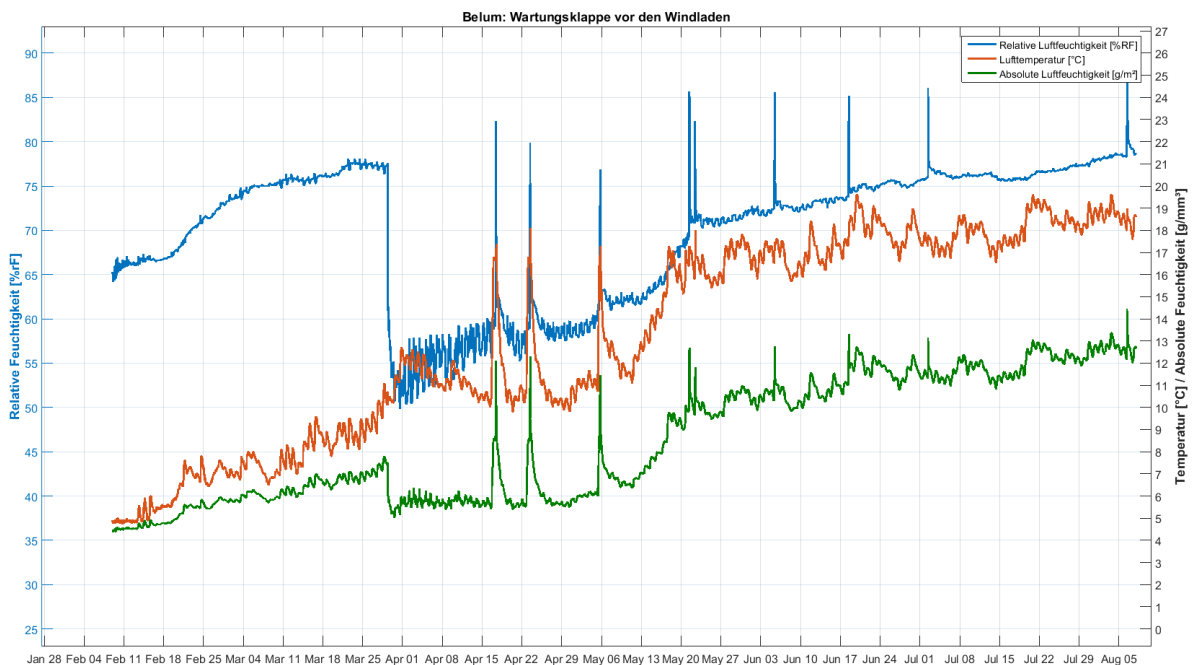
Abb. 15: Klimamessung während des Trocknungsversuchs in Belum

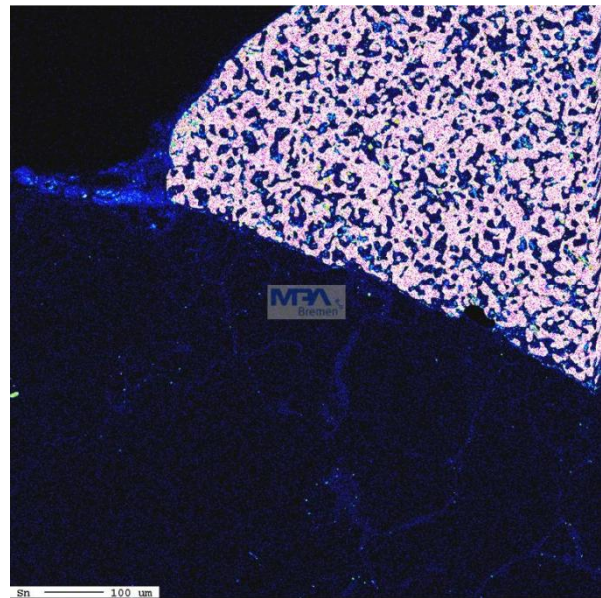
Abb. 27: RE-Abbildung einer Lötfläche im REM

Abb. 28: Sn-Verteilung (vgl. Abb. 27)

In beiden Bildern erkennt man oben rechts das eutektische Gefüge des Lotes. In der unteren Hälfte der Bilder ist die Wärmeeinflusszone im Bleimaterial zu sehen. Man erkennt im Zinn-(Sn)-Verteilungsbild in Abb. 28, dass aus dem Lot deutliche Mengen an Zinn entlang der Korngrenzen in das Bleimaterial diffundiert sind. (siehe auch Kap. 5.2: Verteilung von Zinn und Antimon im Blei).

Fazit: Geht man davon aus, dass ein erhöhter Zinn-Gehalt den Korrosionswiderstand des Bleis erhöht, ist damit die Beobachtung erklärbar, warum entlang von Lötflächen das Bleimaterial deutlich weniger korrodiert.

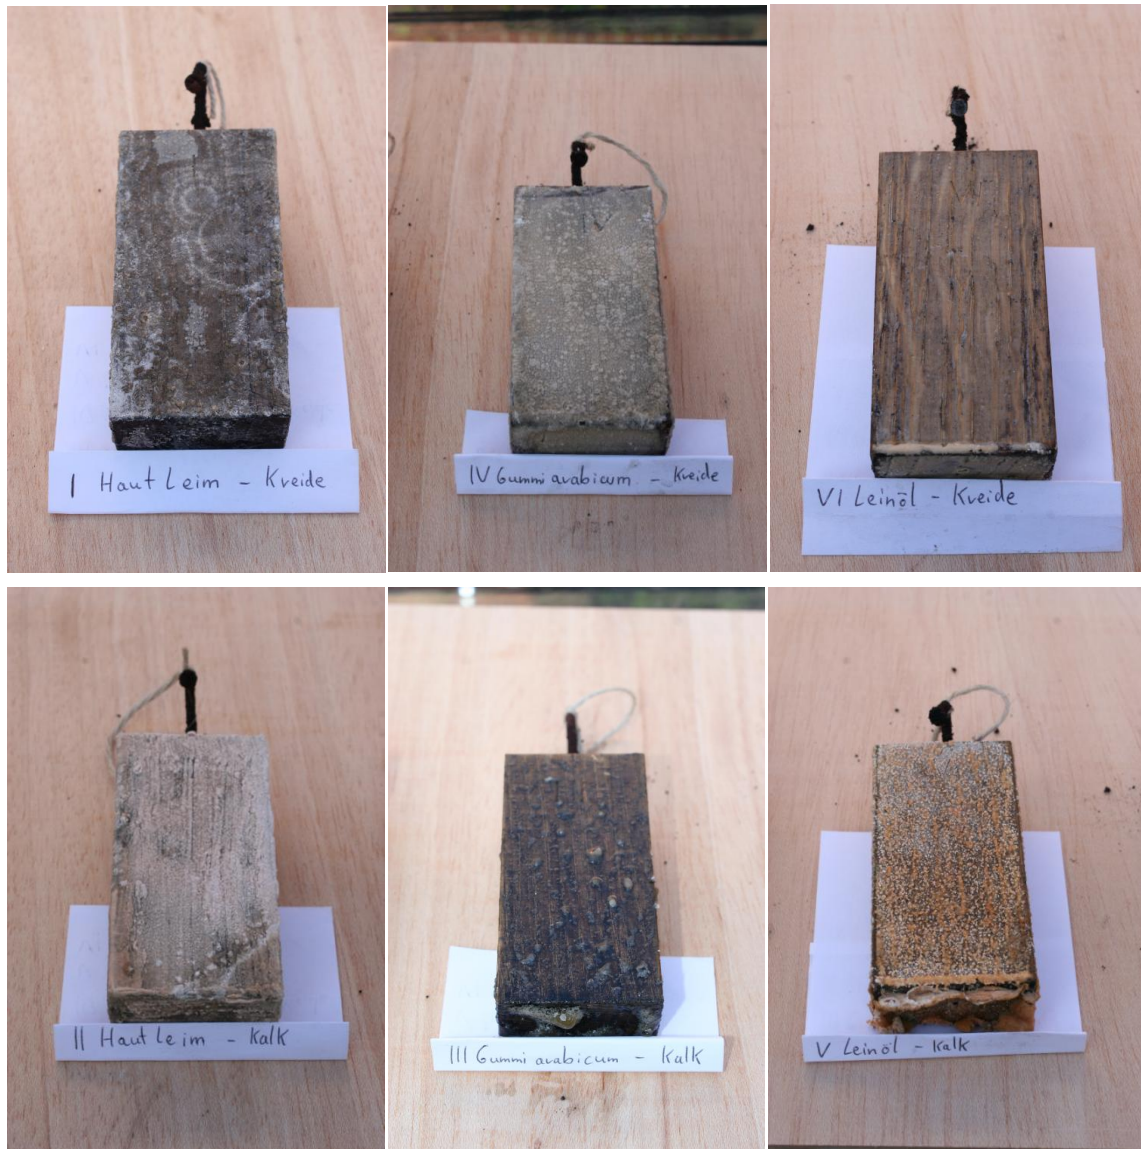
Abb. 48: Holzstücke mit Kreide (obere Reihe) bzw. Kalk (unter Reihe) und verschiedenen Bindemitteln beschichtet und eine Woche in einem geschlossenen Behälter über Essigsäure gehängt
links: Hautleim mitte: Gummi Arabicum rechts: Leinöl

Die schlechtere Stabilität der meisten Beschichtungen im geschlossenen Behälter scheint mit der wahrscheinlich höheren Luftfeuchtigkeit und der offenbar dadurch geförderten Schimmelbildung zusammenzuhängen. Während der Tests mit den Probekanzellen (Kap. 8.1) trat diese nicht auf. Unter den weniger extremen Bedingungen in den Windsystemen von Orgeln muss dieses Problem deshalb nicht überschätzt werden. Will man Schimmelbildung trotzdem vorbeugen, scheint dafür die Kombination Leinöl+Kreide am besten geeignet zu sein. Wie effektiv diese Beschichtung Essigsäure neutralisiert, muss jedoch noch getestet werden.
